POTAMOGETON PRAELONGUS: JEHO OBNOVA V JEZEŘE TRUMMEN VE ŠVÉDSKU

POTAMOGETON PRAELONGUS: TRANSPLANTATION AND PLANT RE-ESTABLISHMENT IN LAKE TRUMMEN, SWEDEN

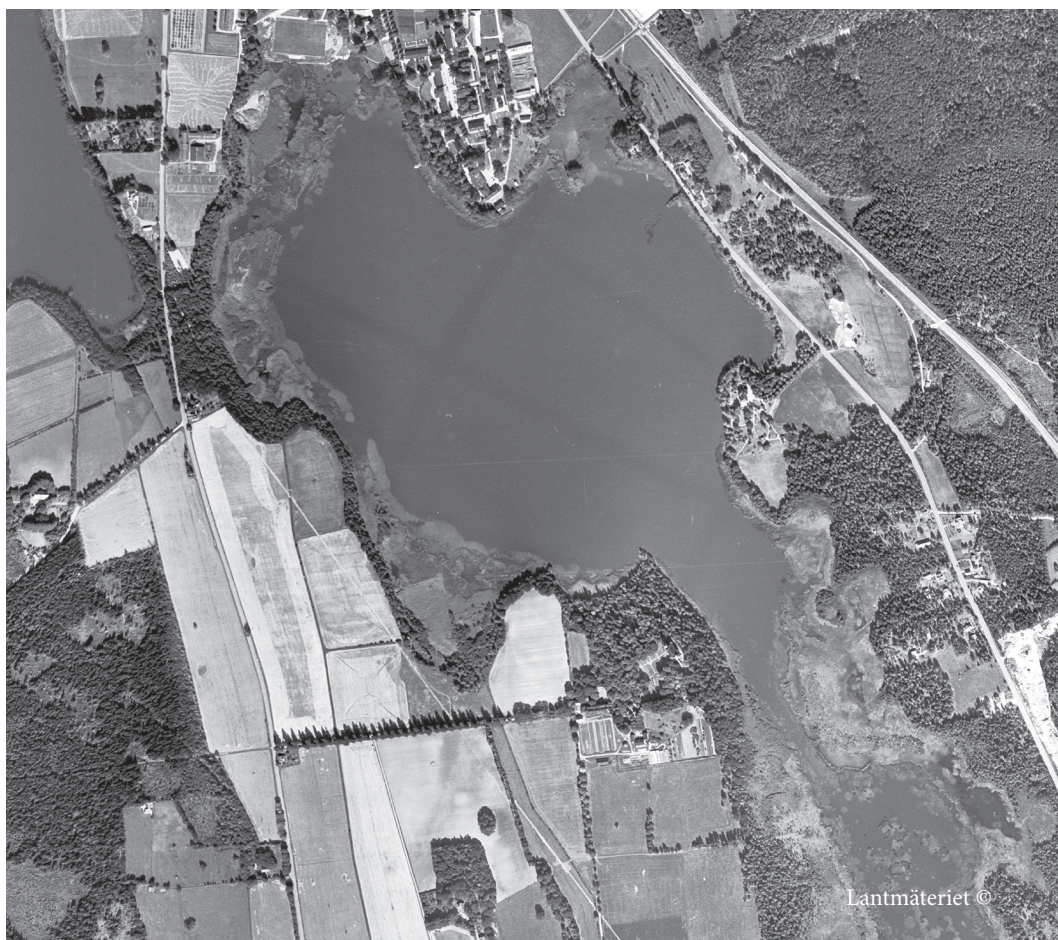
Obr. 219 Letecký snímek jezera Trummen z roku 1960 (a) a z roku 2006 (b). Patrný je rozdíl v břehové části a barvě hlavní části jezera a zátoky Skirviken. Přítok je v jižní části Skirviken a výtok na severu hlavní části jezera.

Fig. 219 Aerial photo of Lake Trummen from 1960 (a) and from 2006 (b). Note shorelines and difference in colour of the water in the main basin and in Skirviken. The inlet is in the south part of Skirviken and the outlet in the northern part of the main basin.

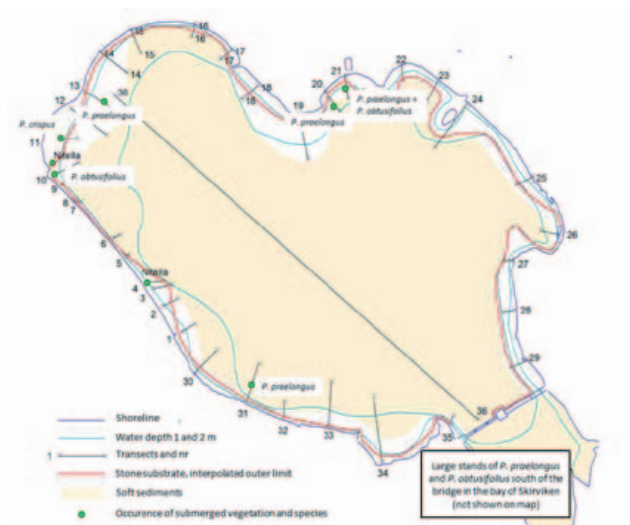
Obr. 220 Mapa jezera Trummen zobrazující 36 transektů používaných při průzkumu vegetace v srpnu 2013 (OLOFSSON et al. 2013)

Fig. 220 Map of Lake Trummen showing the 36 transects done in the vegetation survey August 2013 (OLOFSSON et al. 2013)

At the end of August 2013, 36 transects in the main basin were surveyed. The transects started at the lake shore or at the outer edge of reed vegetation. Submerged macrophytes were sampled with a telescopic rake (rake width = 20 cm) that were swept at the bottom for ca 1 m length. Samples were taken every water depth decimetre out to ca 2 m water depth, or to when 5 consecutive swipes (5 water depth decimetre intervals) had not produced any macrophytes. An aquascope was used to further ensure whether submerged macrophytes were absent or present. At each sample, bottom substrate was noted, categorizing it into: stones, firm (sandy) or soft (muddy).

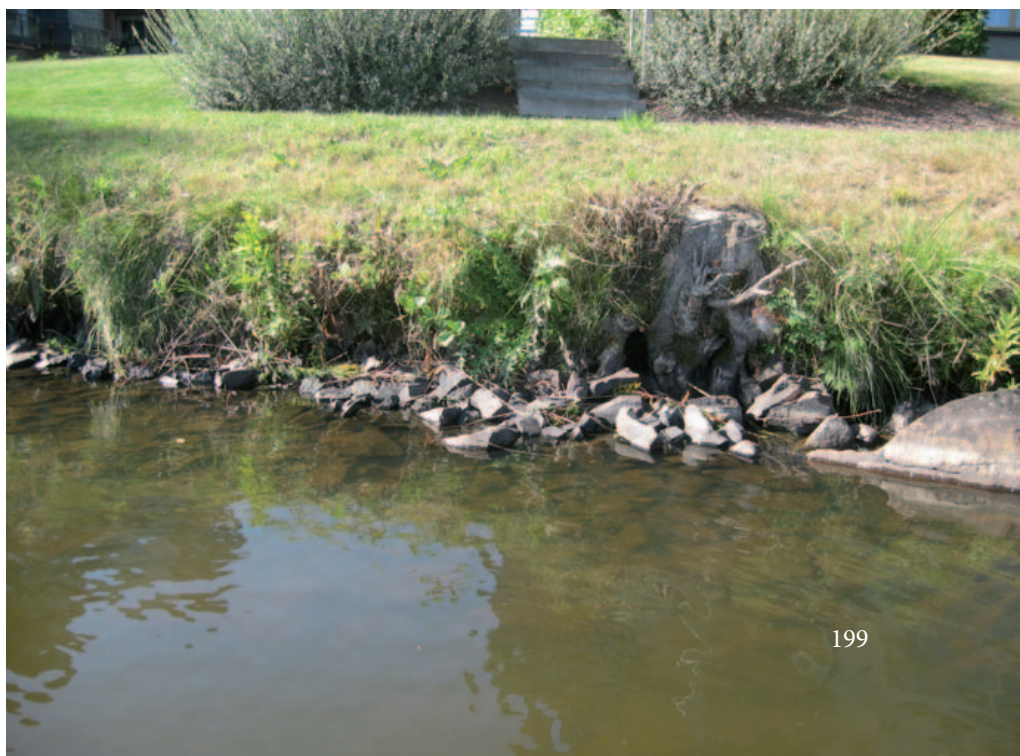
Obr. 222 Fotografie z vegetačního průzkumu v roce 2013 zobrazující typickou litorální zónu v hlavní části jezera. Většina pobřežní zóny byla stabilizována přidáním makadamu a větších kamenů. Tato zóna se táhne od břehu do hloubky cca 1–1,5 m ve většině částí jezera

Fig. 222 Photo from the vegetation survey in 2013 showing the typical littoral zone in the main basin of Lake Trummen. Almost all the shoreline has been stabilised and straightened by adding macadam and larger stones. This zone stretches from the water surface to ca 1–1.5 m water depth in most parts of the main basin

The results showed that submerged macrophytes were in fact present in the main basin, as opposed to the findings from the small survey done in 2012. In total, submerged species were found in 8 of the transects (22%). The coverage was however very small and the species were present only in isolated small stands. Present species were *P. praelongus*, *P. obtusifolius*, *P. crispus* and *Nitella opaca/flexilis*. *P. praelongus* was found at 4 of the transects (11%). The submerged macrophytes were mostly found in the northern parts of the lake. However, the largest stand of *P. praelongus* was found at the southwestern part of the lake, in transect No. 31, and this stand covered > 100 m² and grew at 1.7 m water depth. All stands found during the survey looked to be healthy and thriving with good seed setting and no apparent periphytic growth on the leaves, apart from *Nitella* which only was found in a small fragment that looked to be barely surviving. The survey also showed that large parts of the littoral zone was covered in large stones out to ca 1–1.5 m water depth.

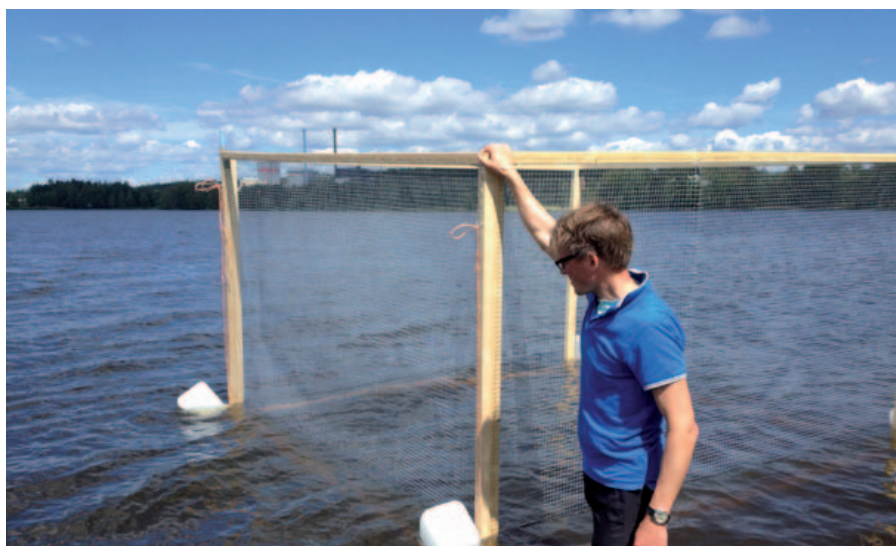
Obr. 223 Ochranná klec se sítí před zahájením experimentu v roce 2014

Fig. 223 Photo of one of the enclosures (net cages) before the start of the experiment in 2014

V červnu 2014 byly do jižní části hlavní zátoky umístěny dvě klece (rozměry 3 × 3 m, výška 2 m, velikost sítě 19 × 19 mm) a dvě kontrolní plochy. Klece byly umístěny do hloubky 1,7 m. Do každé klece i kontrolní plochy bylo vysázeno 6 rostlin *P. praelongus* ze zátoky Skirviken. Před výsadbou byly změřeny parametry rostlin: délka lodyhy, délka oddenku, počet lodyh a počet listů. Rostliny byly obaleny hroudou jílu a pomalu ponořeny ke dnu. Následně byl *P. praelongus* vysázen na další 3 místa (mimo klece) do hloubek 2,0; 2,2 a 2,4 m (6 rostlin na každé místo). Tato místa byla označena plovucími bojkami.

In June 2014, two cages (area of 3×3 m, height of 2 m, net size 19×19 mm) were placed and two control areas were marked in the southern part of the main basin. Cages and controls were placed at 1.7 m water depth. In each cage and control area six plants of *P. praelongus* from the bay of Skirviken were planted. Shoot length, rhizome length, shoot number and leaf number were noted prior to transplantation. The plants were anchored with a lump of clay and gently lowered to the bottom. In addition, *P. praelongus* was planted at three more sites (without cages) at 2.0, 2.2 and 2.4 m water depth with six plants at each site. These sites were marked with floating buoys.

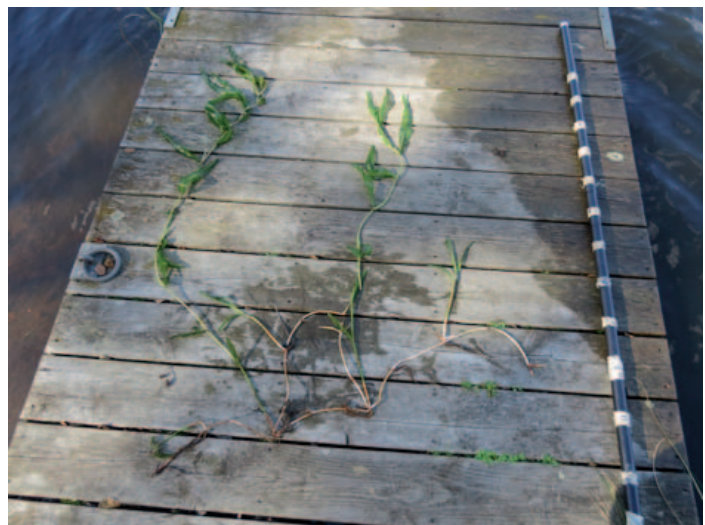
Fig. 225 Rostlina vypěstovaná po 84 dnech v ochranné kleci v roce 2014

Fig. 225 Photo of the plant that was harvested after 84 days in the enclosure experiment 2014

The plant that was harvested showed a growth rate of a) shoots > 0.77 cm/day and b) rhizomes 1.43 cm/day. The harvested plant had spread vegetatively in at least 3 directions and produced at least 3 new shoots.

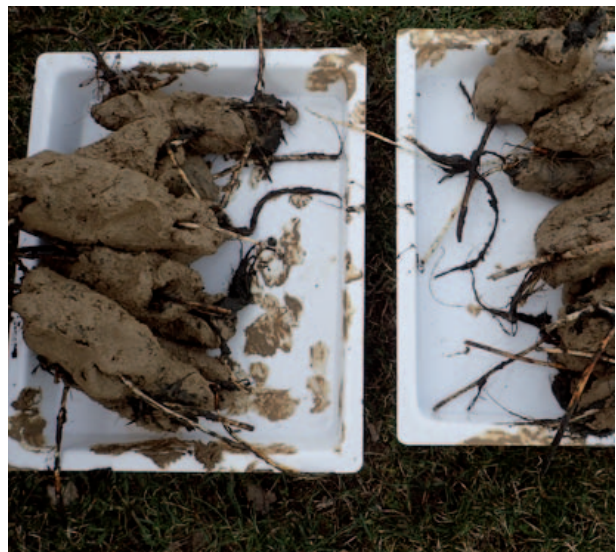
Obr. 226 Vysazované rostliny v experimentální výsadbě v roce 2015, cca 30 cm dlouhé oddenky byly obaleny jílem pro ukotvení do sedimentu

Fig. 226 The planting units in the transplantation experiment of 2015, ca 30 cm of rhizome was wrapped with clay for anchoring purposes

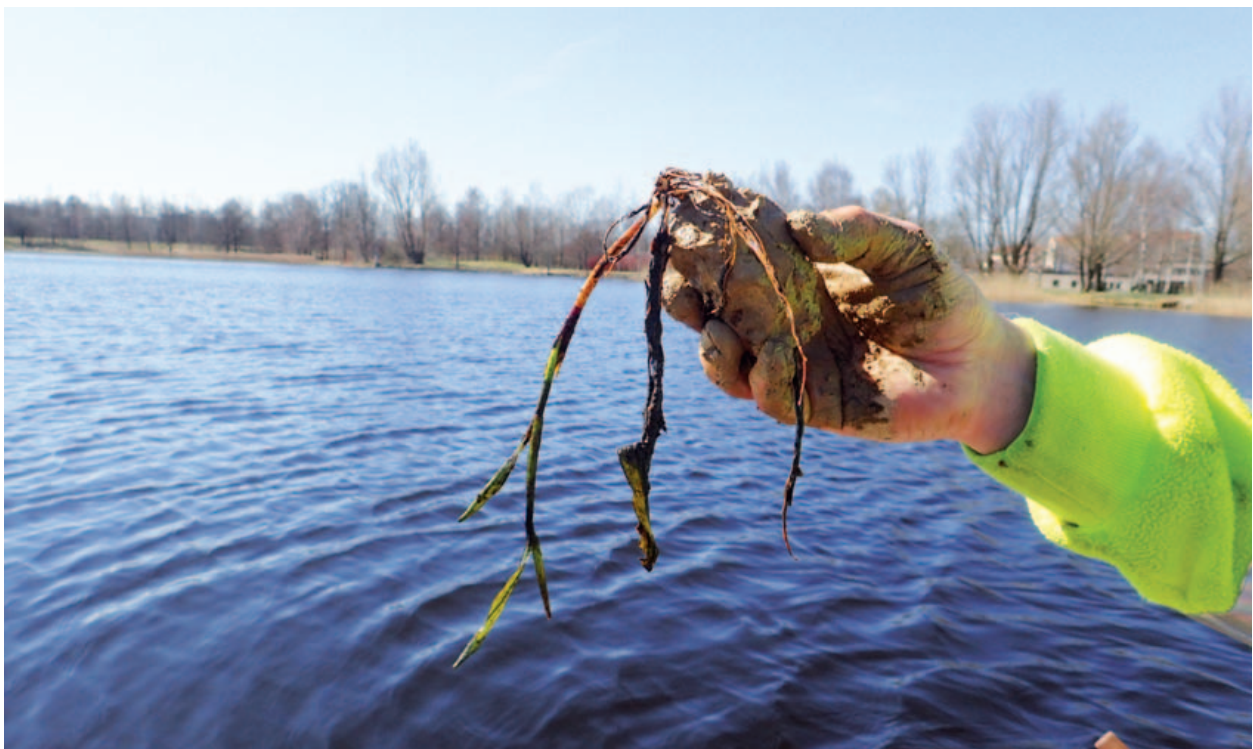
Obr. 228 Vysazovaná rostlinka s oddenkem a s malou rozvíjející se lodyhou, oddenek obalený jílem pro uchycení na dně

Fig. 228 A planting unit with rhizome and a small emerging shoot and with clay for anchorage is ready to be planted

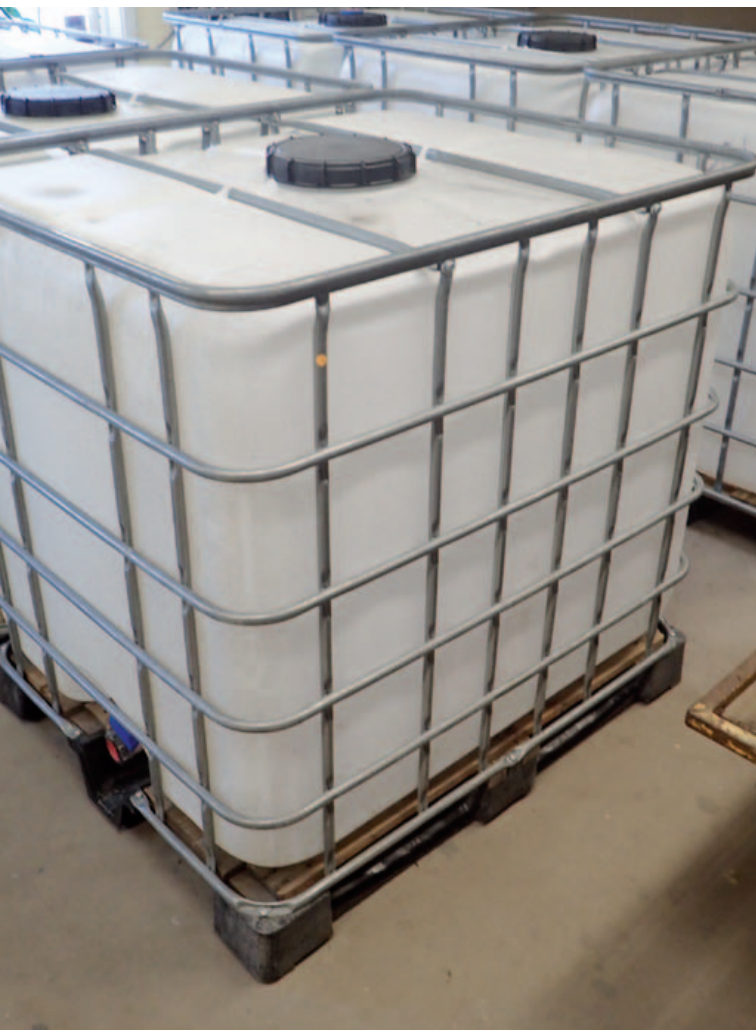
Fig. 229 Container for cultivation of *P. praelongus*. The upper 20 cm of the containers were removed prior to planting

Ve spolupráci s firmou specializovanou na kultivaci vodních rostlin (VegTech) byl v zimě 2015/2016 založen kultivační experiment. Kultivace byla zahájena v lednu 2016. Oba druhy byly přeneseny ze zátoky Skirviken a vysázeny do průsvitných nádrží s plochou dna 1 m², při teplotě 10–12 °C. Bylo na-

In cooperation with a company specializing in cultivation of aquatic plants (VegTech) cultivation trials were started during the winter of 2015/2016. The cultivation started in January 2016. Both *P. praelongus* and *P. obtusifolius* had been collected from Skirviken and planted in semi-transparent containers with 1 m² bottom surface at temperature

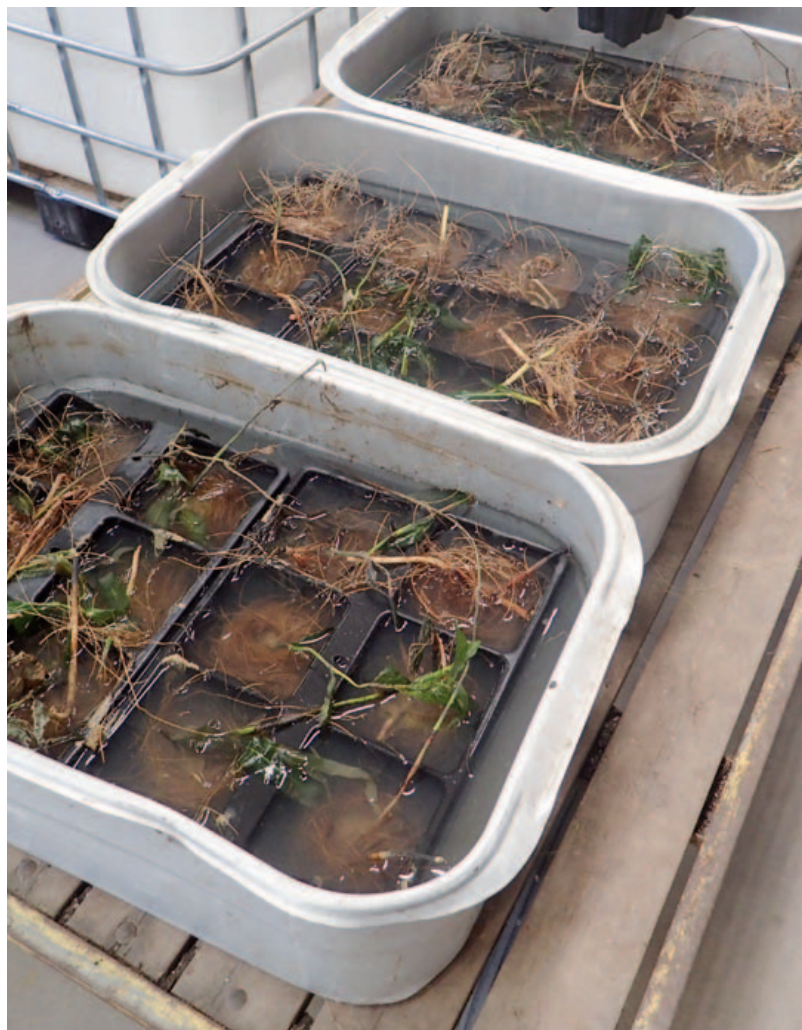
Obr. 230 *P. praelongus* byl pěstován v jednotlivých nádobách (12 květináčů v jedné přihrádce nádrže), dále byly přesazovány do větších nádrží

Fig. 230 *P. praelongus* was planted in single pots (12 pots per tray), then placed in the larger containers

instalováno osvětlení. V březnu bylo přibližně 400 rostlin *P. praelongus* a 200 rostlin *P. obtusifolius* přesazeno do nádrží a přeneseno do skleníku. Hloubka vody byla 40 cm a postupně se zvyšovala podle růstu rostlin. Po přesazení do větších nádob přežilo 150 rostlin *P. praelongus* a 10 rostlin *P. obtusifolius*. Rostliny byly v nádržích pěstovány do 21. dubna a pak byly přesazeno do jezera Trummen v rámci nové experimentální výsadby.

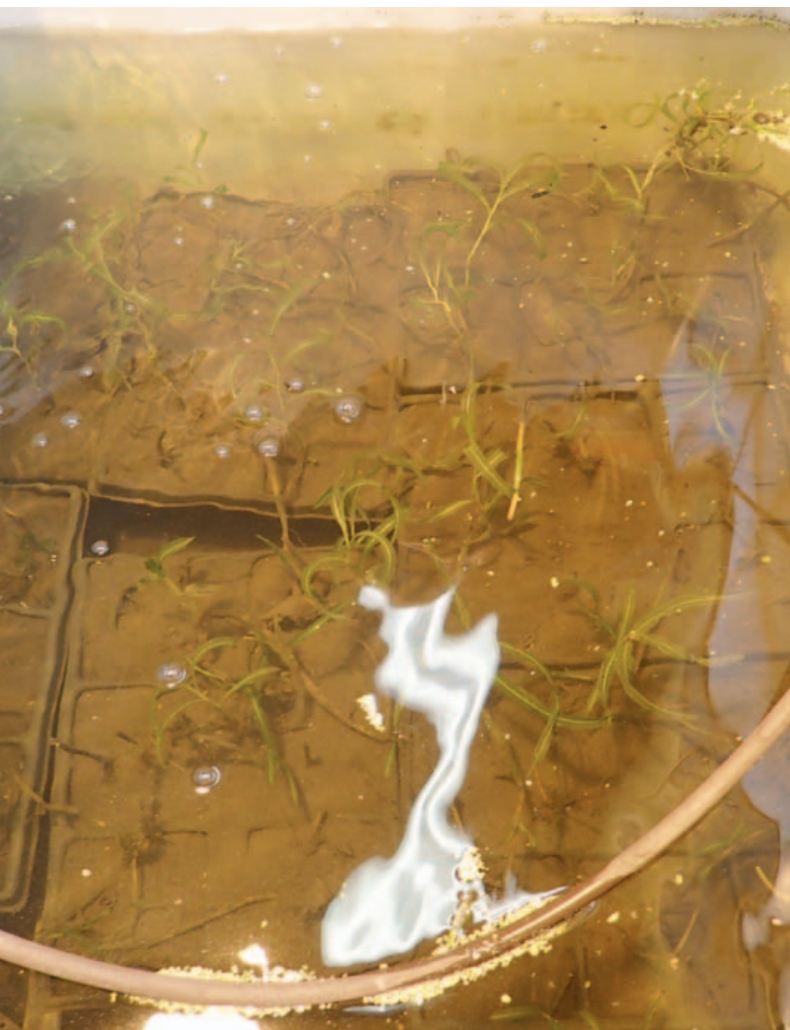
Obr. 231 Některé pěstované rostliny *P. praelongus* v nádržích

Fig. 231 Some of the planted *P. praelongus* in the containers

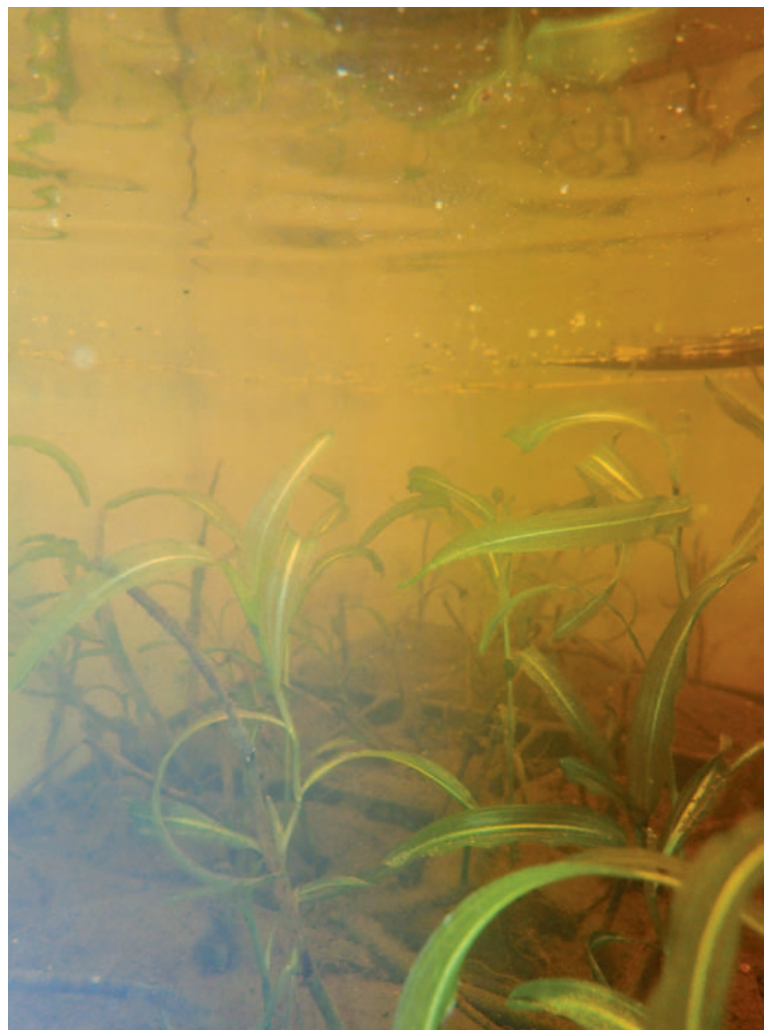
Obr. 232 Fotografie pod vodou – *P. praelongus* pěstovaný v nádržích

Fig. 232 Under water photo of *P. praelongus* growing in the containers

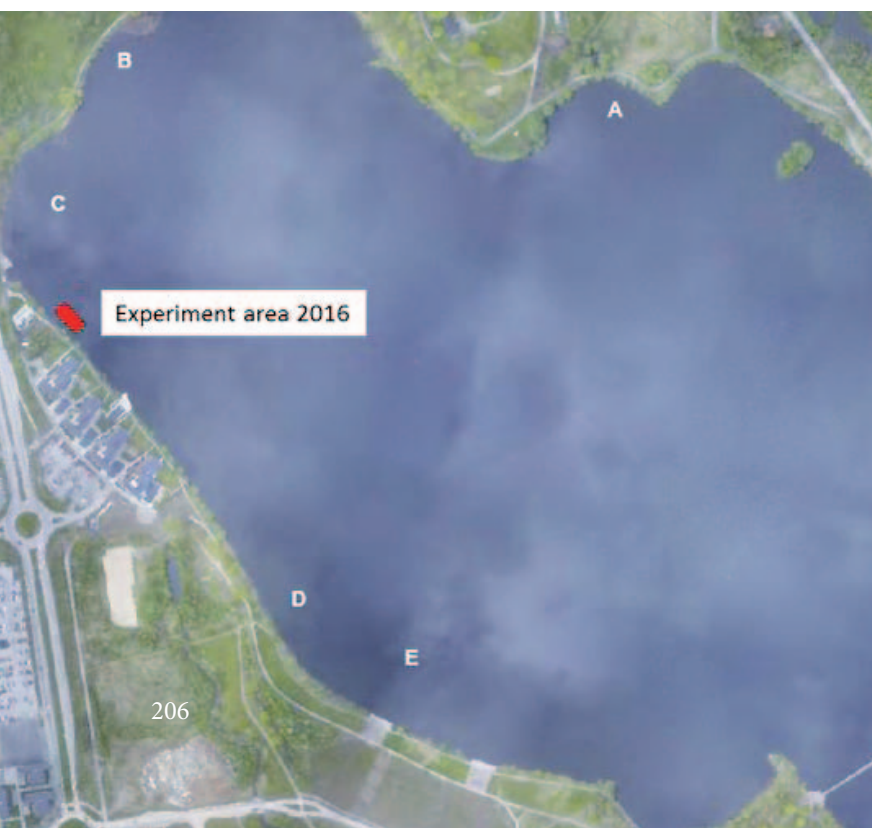
Obr. 233 Lokalizace založených porostů *P. praelongus* (A–E) při experimentálních výsadbách v roce 2016 (OLOFSSON et al. 2016)

Fig. 233 The location of established stands of *P. praelongus* (A–E) in the transplantation experiments in 2016 (OLOFSSON et al. 2016)

V severozápadní části jezera bylo vysázeno 72 jedinců z kultivace. Za účelem snížení rozptylu světla byl kolem experimentální plochy umístěn vlnolam. Každá rostlina byla pěstovaná v síťovaném obalu. Ze zátoky Skirviken bylo přesázeno do experimentální plochy 36 jedinců s využitím metody obalení oddenků jílem. Rostliny měly v době výsadby oddenky dlouhé 30–50 cm a vytvořené lodyhy. Bylo instalováno 6 kovových klecí s *P. praelongus* a 12 klecí s *Nitella*. Šest síťovaných obalů s *P. praelongus* bylo vysázeno také mimo vlnolam.

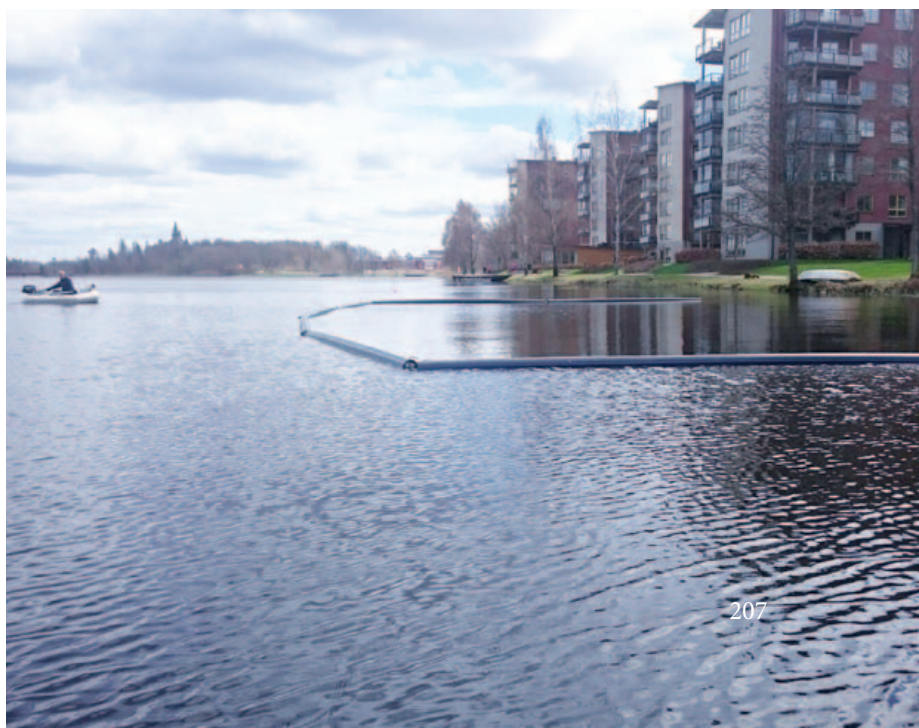
Fig. 234 The experiment area was protected from waves by floating pontoons

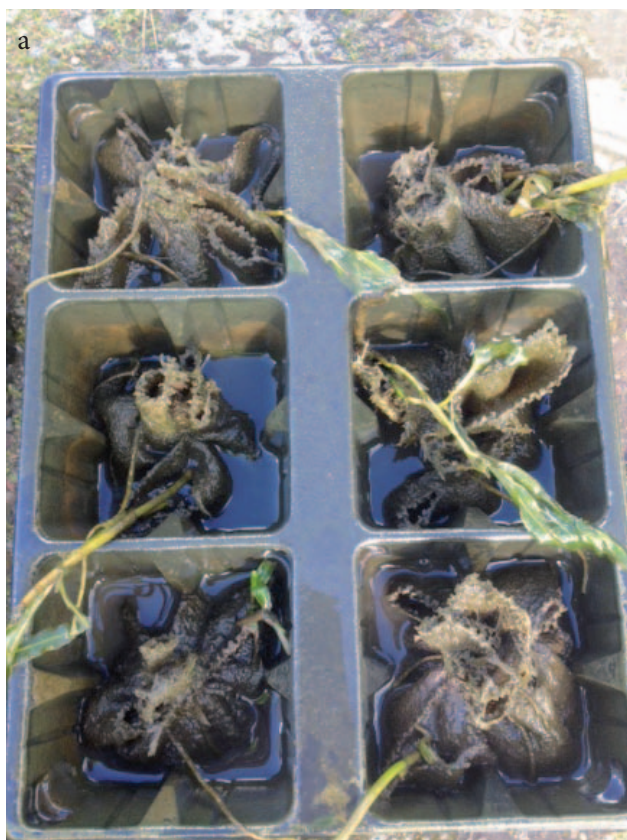
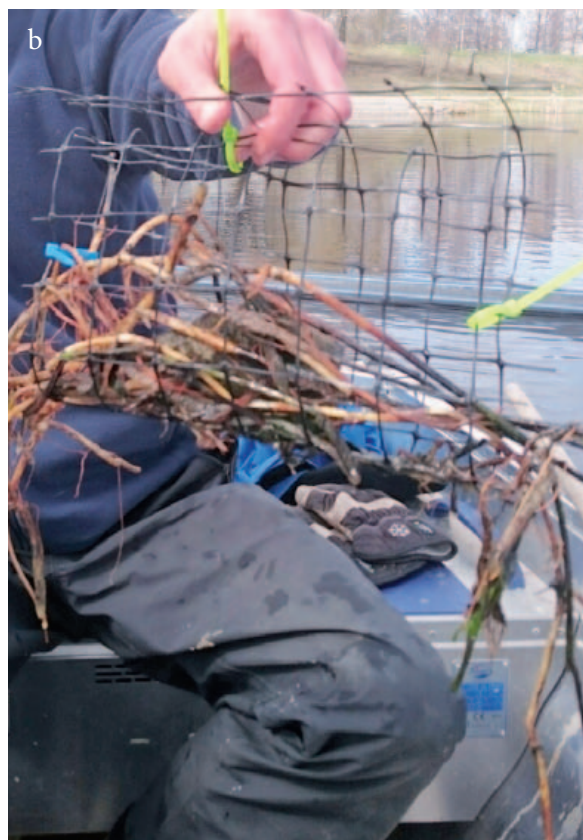
a rostliny ze skleníku

b oddenky *P. praelongus* bez lodyhy ze zátoky Skirvirken v kovových klecích

Fig. 235 a, b The different planting techniques used in 2016

a plants grown in greenhouse in net bags

b *P. praelongus* rhizomes without shoots from Skirvirken in metal nets

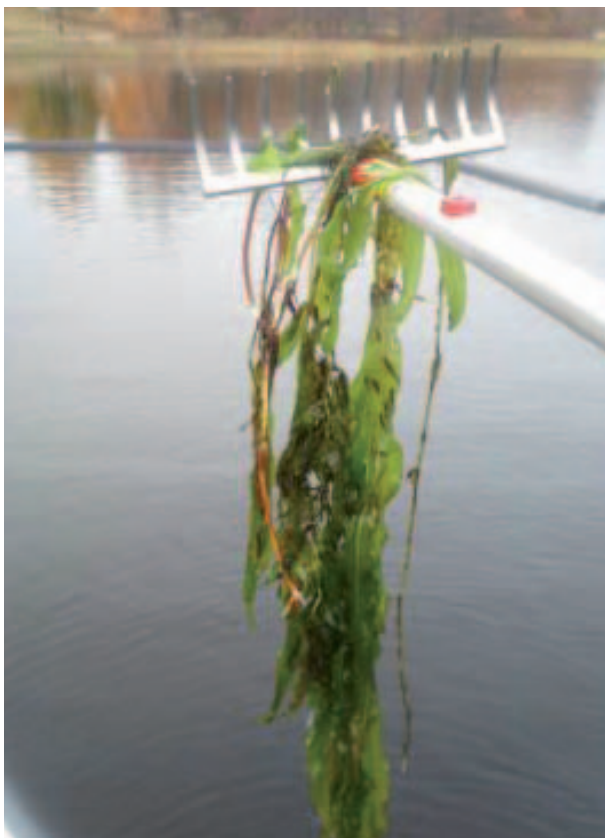
Obr. 236 Vypěstované rostliny *P. praelongus* na experimentální ploše v roce 2016

Fig. 236 Harvested *P. praelongus* from the experimental area in 2016 (within the wave breakers)

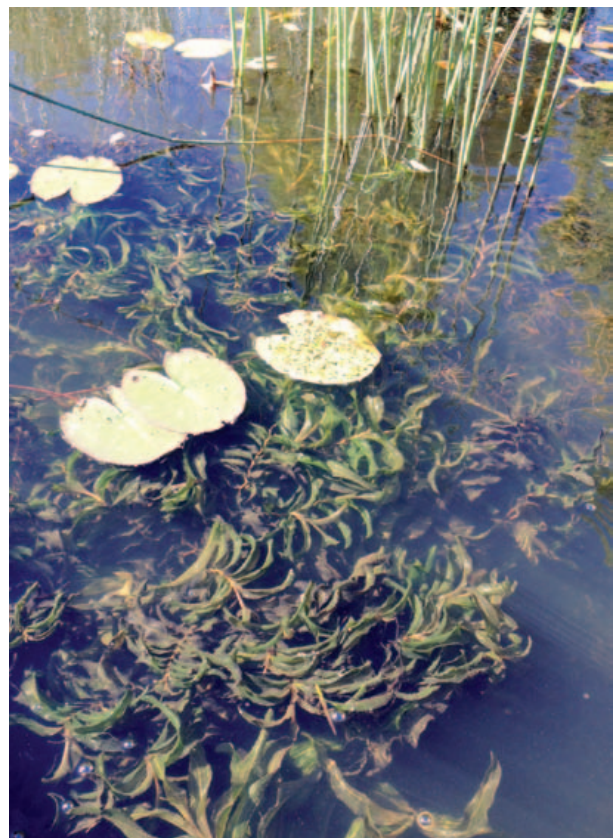
Obr. 237 Nové porosty *P. praelongus* v jihozápadní části jezera u výtoku

Fig. 237 A newly established stand of *P. praelongus* in the north-western part of the lake.
