Vattenväxter Trummen

SLUTRAPPORT

Uppdragsgivare: Växjö kommun

Utförare: ALcontrol AB, Hushållningssällskapet
Halland och Ekoll AB

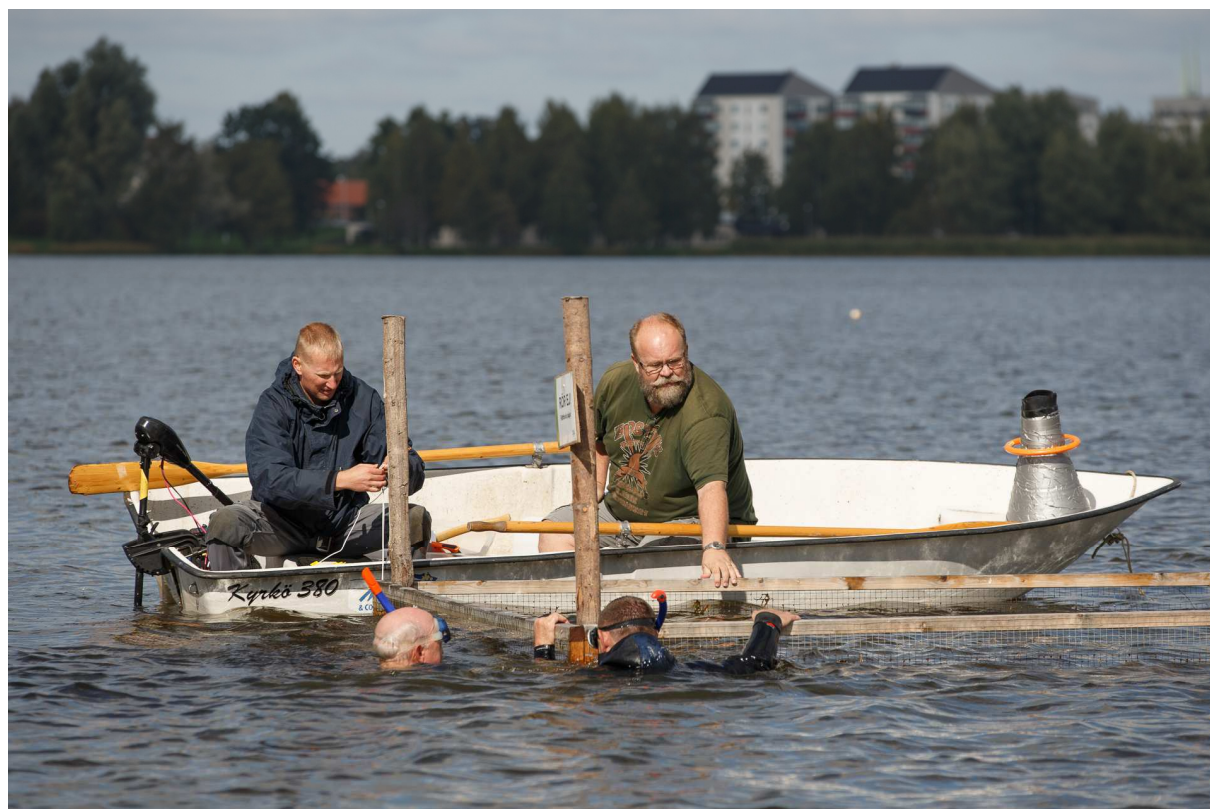
Foto 1. Avslut med dykare efter fältsäsongen år 2014 (foto Sven Thunell).

Den 15 september 2014 kontrollerades försöket i fält (Foto 1). Resultaten visade på god överlevnad framför allt i burarna men även i en av referenserna. En planta togs upp för dokumentation. Övriga plantor skördades inte utan fick stå kvar för kontroll av vinteröverlevnad. Plantan som togs upp var påfallande frisk och välmående och hade spridit sig vegetativt i åtminstone tre riktningar genom nya utlöpare av rhizom, samt producerat minst 3 nya skott och minst 95 cm ny skottlängd (Foto 2). Plantorna i transekten längre ut i sjön kunde dock inte återfinnas.

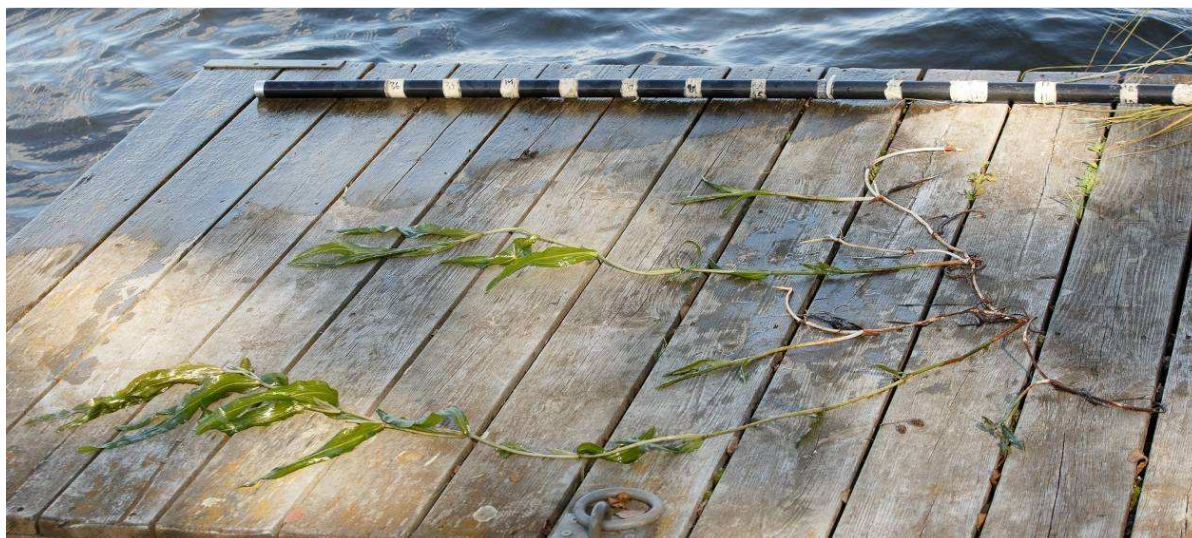
Foto 2. Planta R1 (1) som togs upp efter 84 dagar, den 15 september. Här syns inte växtsättet eftersom den är utsträckt och utplattad tvådimensionellt.

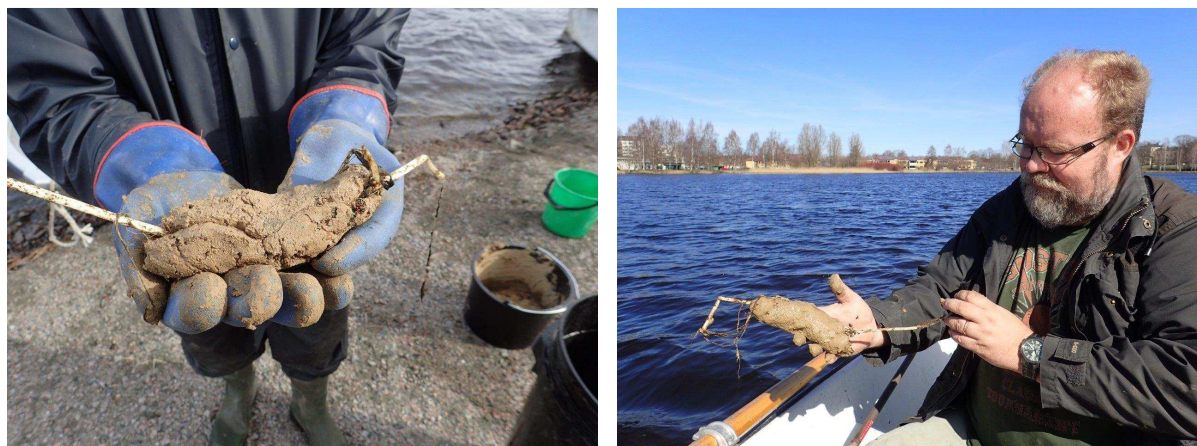
Foto 3. Rhizombitar med lera färdiga att planteras.

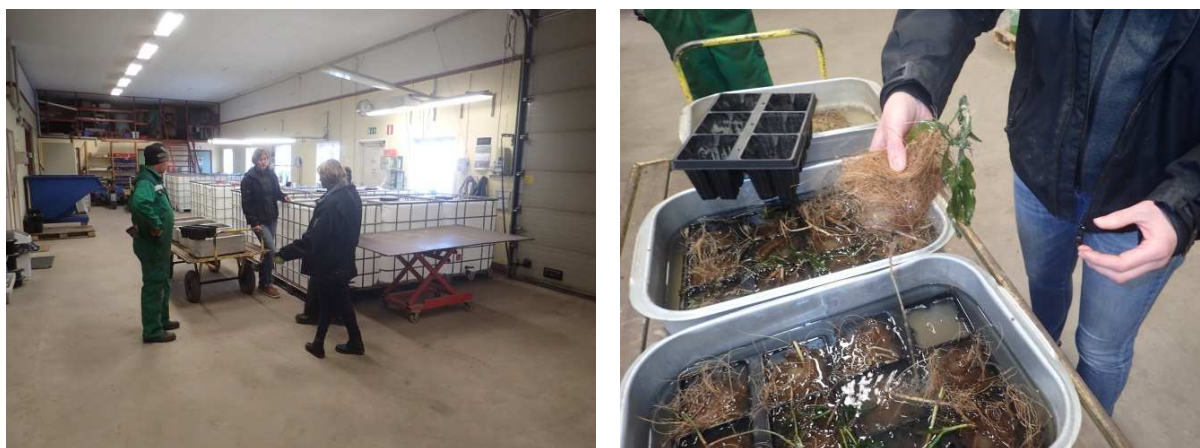
Foto 4. Långnate planterad i odlingskrukor i januari 2016. På högra bilden syns de större odlingsbehållarna.

Inför planteringen våren 2016 undersöktes möjligheterna att odla upp plantor av olika arter av undervattensväxter i växthus för att få livskraftiga individer för utplantering. Det har rapporterats som en användbar metod för att få fram stora mängder växtmaterial för utplantering vid sjörestaureringsprojekt (t.ex Shou *et al.* 2006). Försöket genomfördes tillsammans med VegTech i deras lokaler vid anläggningen utanför Visslanda. I december 2015 samlades växtmaterial in från Trummen och Bäckaslövs våtmark, framför allt långnate och trubbnate. I mitten på januari 2016 planterades de båda arterna i odlingskrukor som placerades på botten av större behållare (ca 1 m² bottenyta) (Foto 4). Behållarna placerades vid ett fönster i en lagerlokal (temperatur ca 10-12 grader) med växtlampor som ljusstillskott och flyttades senare (mars) till växthus. Vattendjupet var vid plantering ca 40 cm och höjdes vartefter plantorna tillväxte. Överlevnad och tillväxt var initialt god vad gäller överjordisk biomassa och de producerade flera decimeter långa skott i februari/mars (Foto 5). Ursprungligen planterades ca 400 individer långnate och ungefär 200 trubbnate. Efter omskolning till större krukor så fanns det ca 150 plantor långnate och endast ett fåtal (ca 10) plantor trubbnate färdiga för utplantering i Trummen. Omskolningen var stressande för plantorna, framför allt genom uttorkning av bladen.

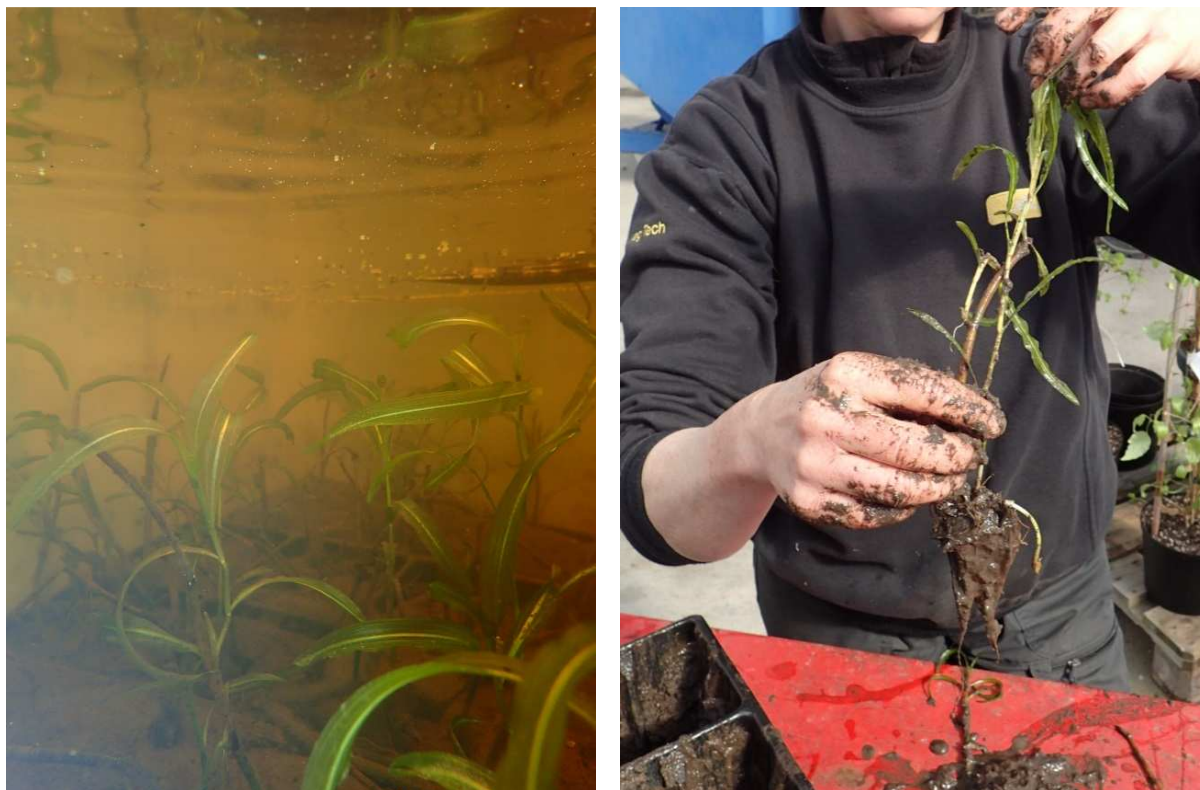
Foto 5. Undervattensbild från en av odlingsbehållarna samt en planta av odlad långnate i mars 2016.

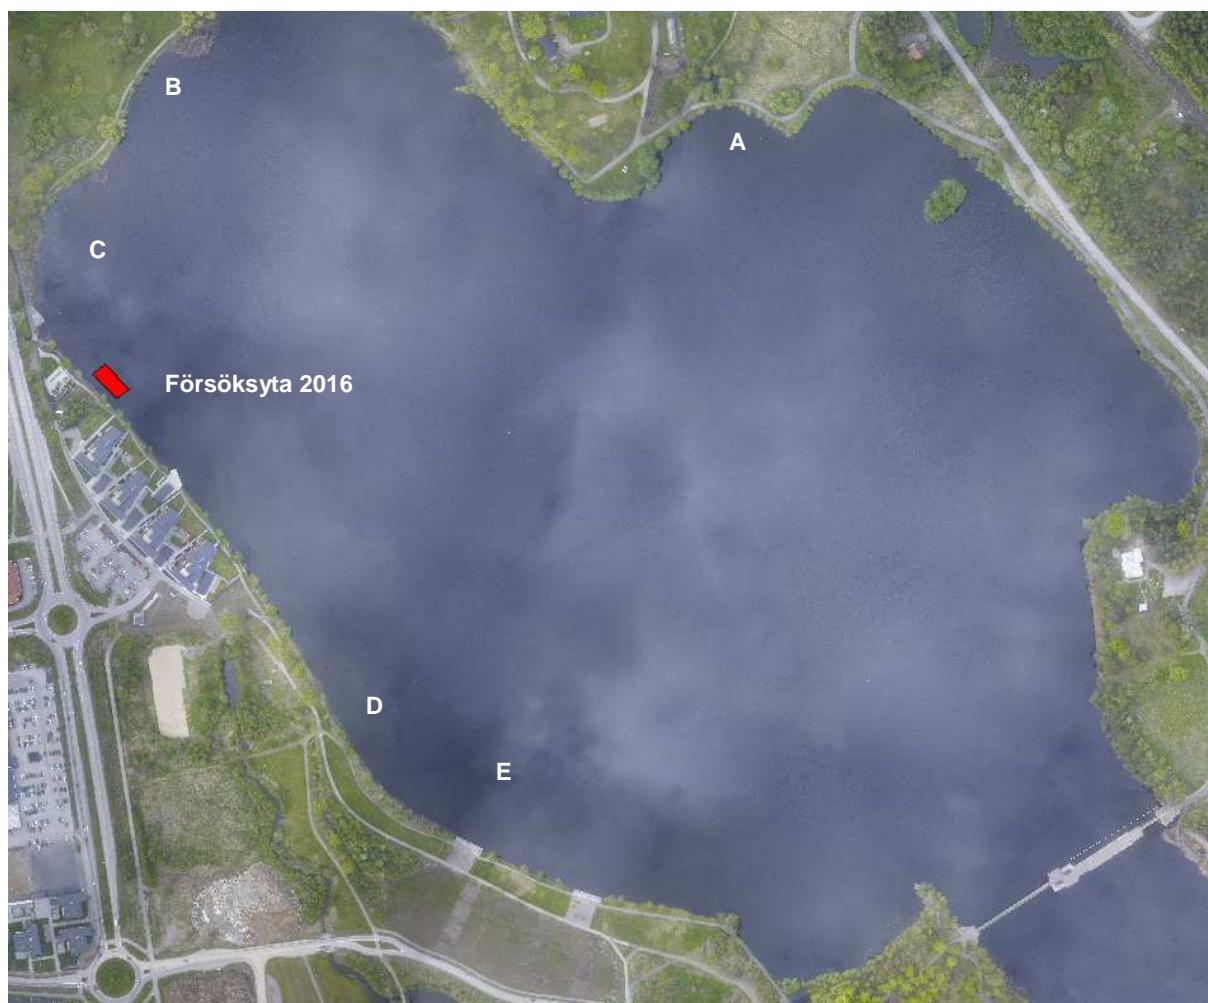
Figur 4. Försöksyta i Trummen vid växtetableringsförsök 2016 samt beteckningar för befintliga bestånd i sjön.

Ett transektområdet vid Boj 1 planterades på motsvarande sätt från 1,2 till 2,0 meters vattendjup (Figur 4). Vid Boj 3 planterades ett rhizomnystan i en kasse (typ potatissäck) på 1,7 meters vattendjup. Säcken förankrades med några stenar i botten och en lina upp till bojen. Detta för att möjliggöra kontroll av rhizombitarnas skotttillväxt. Transektområdet i Trummens södra del, som planterades år 2014, kompletterades med ytterligare planteringar (Figur 4)

- Den 13 april valdes ett lämplig försöksyta ut i Trummens nordvästra del nära sjöns utlopp (RT90 6304450/1439975, Figur 4). Platsen valdes för att få ett vindskyddat läge och optimera nedströmseffekten, d.v.s. erhålla maximal rening av vattnet (filtereffekt) före utloppet till Växjösjön. Vattendjupet på lokalen var 1,3 – 1,5 meter och bottensedimentet var löst (gyttjig botten).

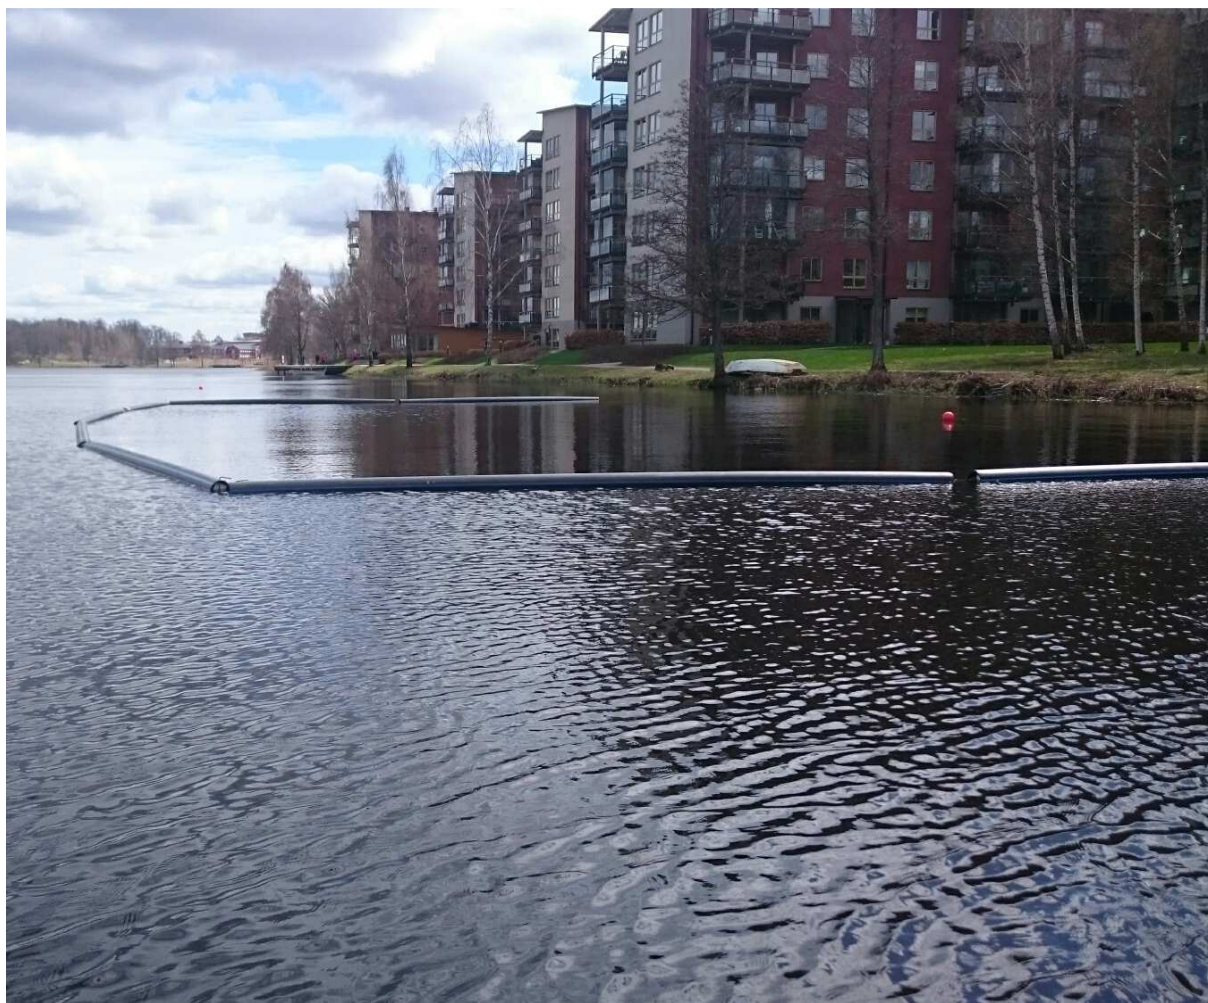
Foto 6. Försöksyta i Trummen med vågbrytare (foto: Andreas Hedrén).

Den 21 april 2016, startade ett nytt fältförsök i Trummens norra del med 72 st långnateplanter från odlingen på VegTech i kombination med transplanterad långnate och *Nitella* från Skirviken. Försöket genomfördes med en delvis ny strategi där försöksytan skyddades med vågbrytare som effektivt skapade lugnvatten på läsidan (se Foto 6).

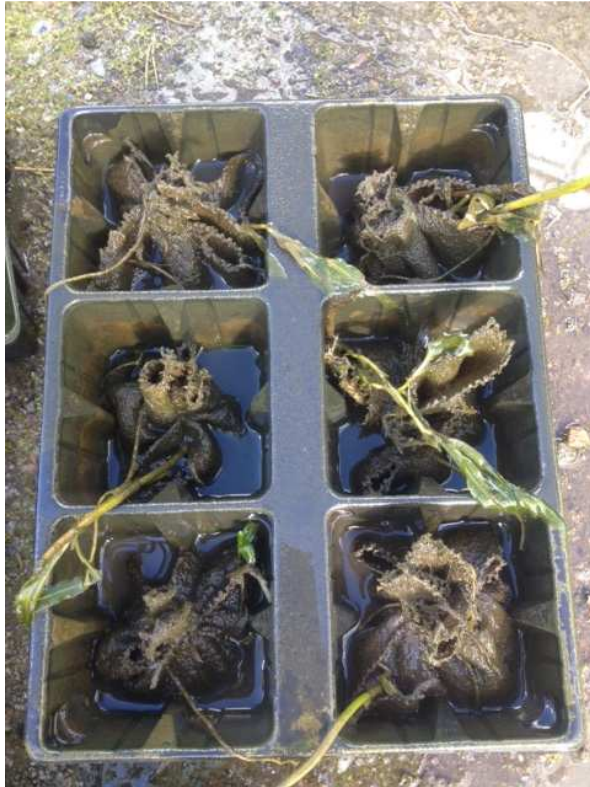
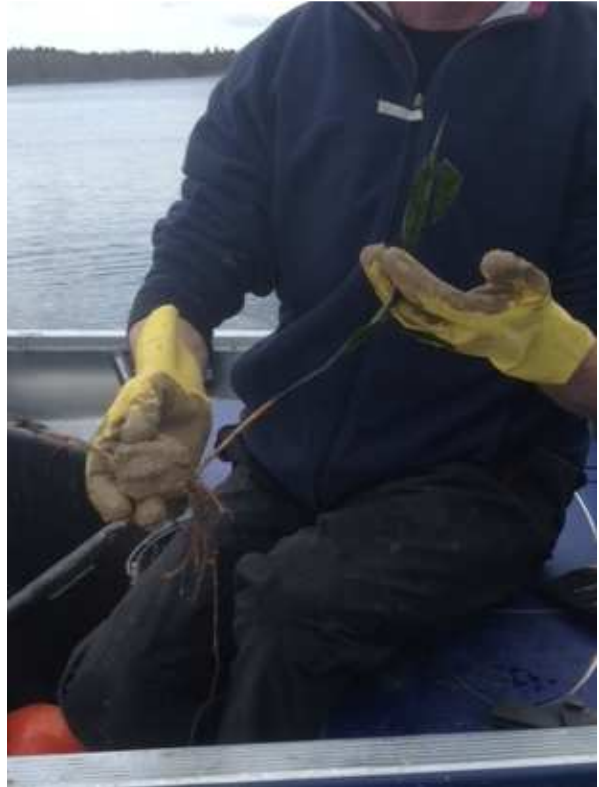
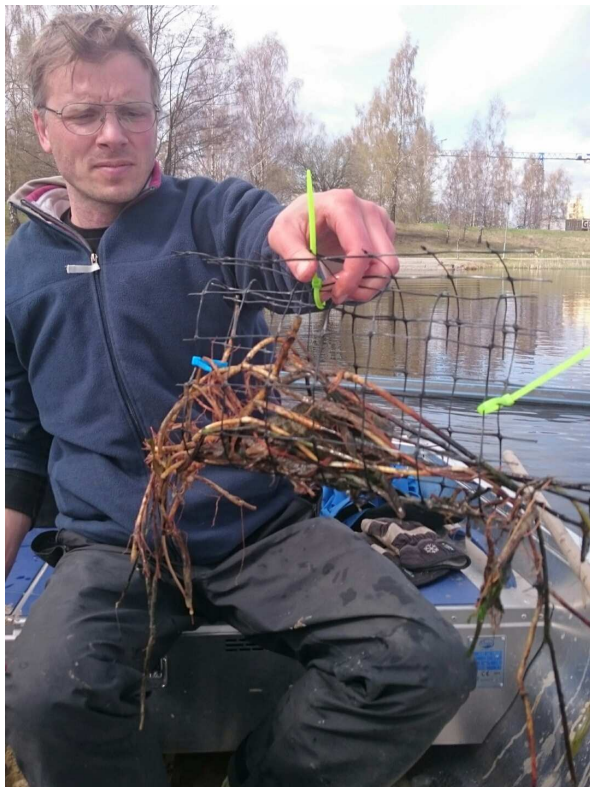
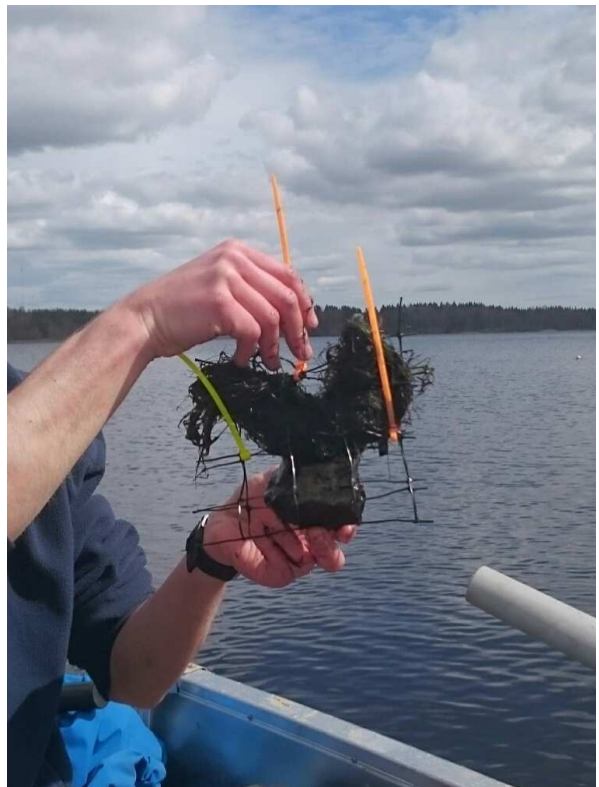
Foto 7. Långnateplantor från VegTech (vänster över), långnateplanta med näckroslera (höger över), långnateplantor i nätkasse med sten (vänster under) och *Nitella* i nätkasse med sten (höger under), vid plantering i Trummen i april 2016.

- 72 st långnateplantor från VegTech (Foto 7) planterades på 6 platser (12 st/plats) i försöksytan.
- 36 st långnateplantor från Skirviken planterades med näckroslera (Foto 7), i likhet med tidigare år, på 6 platser (6 st/plats) i försöksytan. Plantornas rhizom och skott var ca 30-50 cm långa. Planteringen utfördes genom att varje enskild plantas rhizom delvis bäddades in i en handfull lera och droppades från ytan. Plantan sjönk därmed till botten och en bit ner i den lösa gyttjan. Leran placerades i första hand mellan rhizomets noder.

- 6 st nätkassar med långnateplantor (Foto 7) från Skirviken planterades på 6 platser (1 nätkasse/plats) i försöksytan. Plantornas rhizom och skott var ca 30-50 cm långa. I nätkassarna placerades en sten som sänke. Nätkassarna släpptes från ytan. Metoden med nätkassar har använts framgångsrikt i andra försök internationellt (Paice *et al.* 2016).

- 12 st nätkassar med *Nitella* (Foto 7) från Skirviken planterades på 12 platser (1 nätkasse/plats) i försöksytan. I nätkassarna placerades en sten som sänke. Nätkassarna släpptes från ytan.

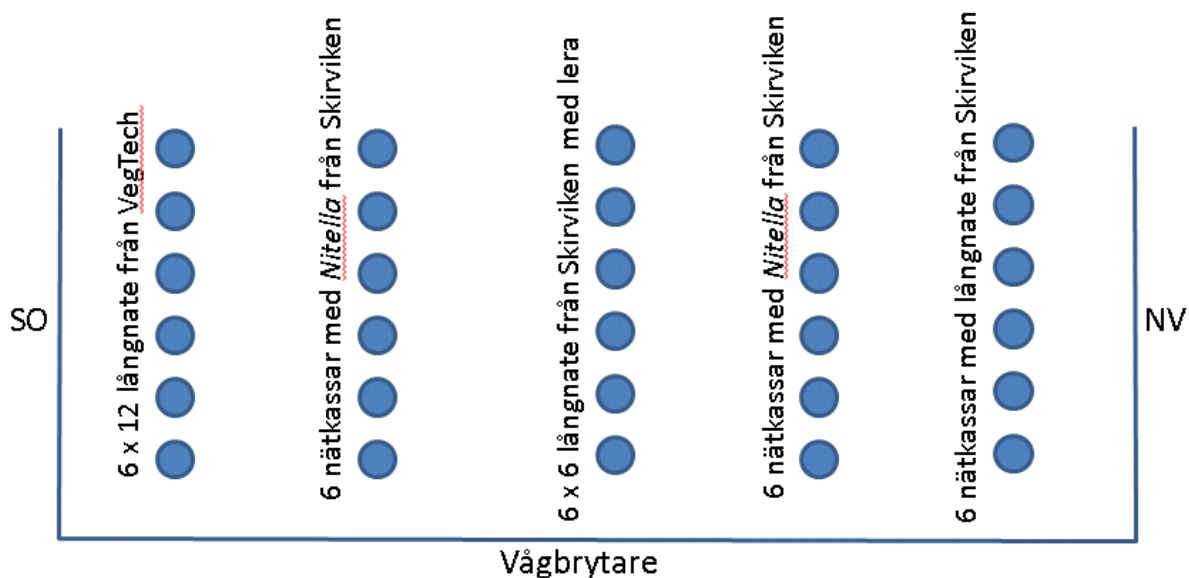
Figur 5. Försöksuppställning i försöksytan vid undersökningarna i Trummen i april 2016.

- Den 21 april planterades långnate och *Nitella* i försöksytan. Försöksuppställningen redovisas i Figur 5.
- Förodlade plantor av långnate hämtades från VegTech. Från den omuddrade Skirviken i Trummen direkt söder om gångbron vid Teleborgs slott hämtades långnate, i likhet med tidigare år, samt *Nitella*.

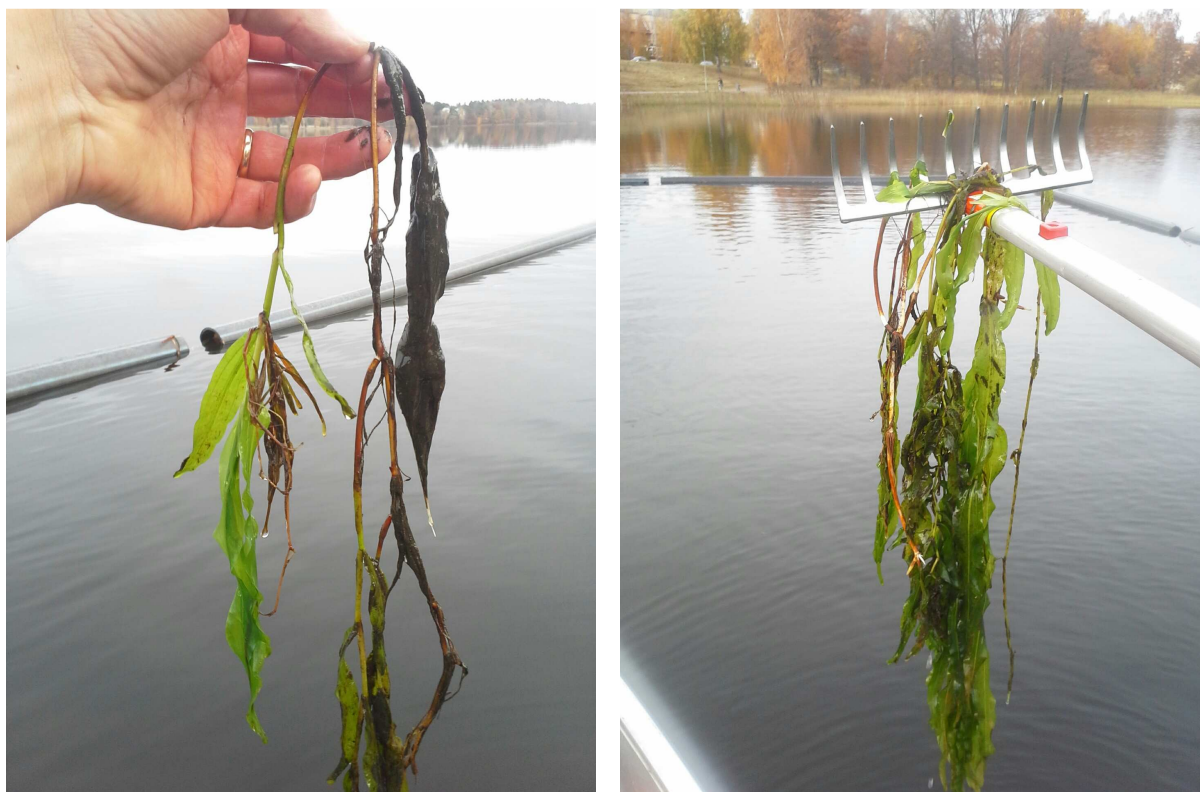
Foto 8. Skördad långnate innanför vågbrytarna i Trummen den 31 oktober 2016.

Innanför vågbrytarna hade minst två av sex (minst 33 %) nätkassar med långnate tagit sig mycket bra och spridit sig vegetativt i flera olika riktningar i likhet med försöken år 2014 (Foto 8). I raden med lerklumpar innanför vågbrytaren hade också flera plantor tagit sig och spridit sig vegetativt i flera olika riktningar. Hur många av de 36 plantorna med lera som tagit sig går dock inte att bedöma. Minst en planta hade till och med spridit sig ut utanför försöksytan mot djupare vatten. Utanför vågbrytaren hade en nätkasse av sex (17 %) tagit sig och spridit sig i olika riktningar. Inga (0 %) lerklumpar utanför vågbrytaren hade tagit sig. Inga (0 %) av de förödlade plantorna från VegTech hade klarat sig.

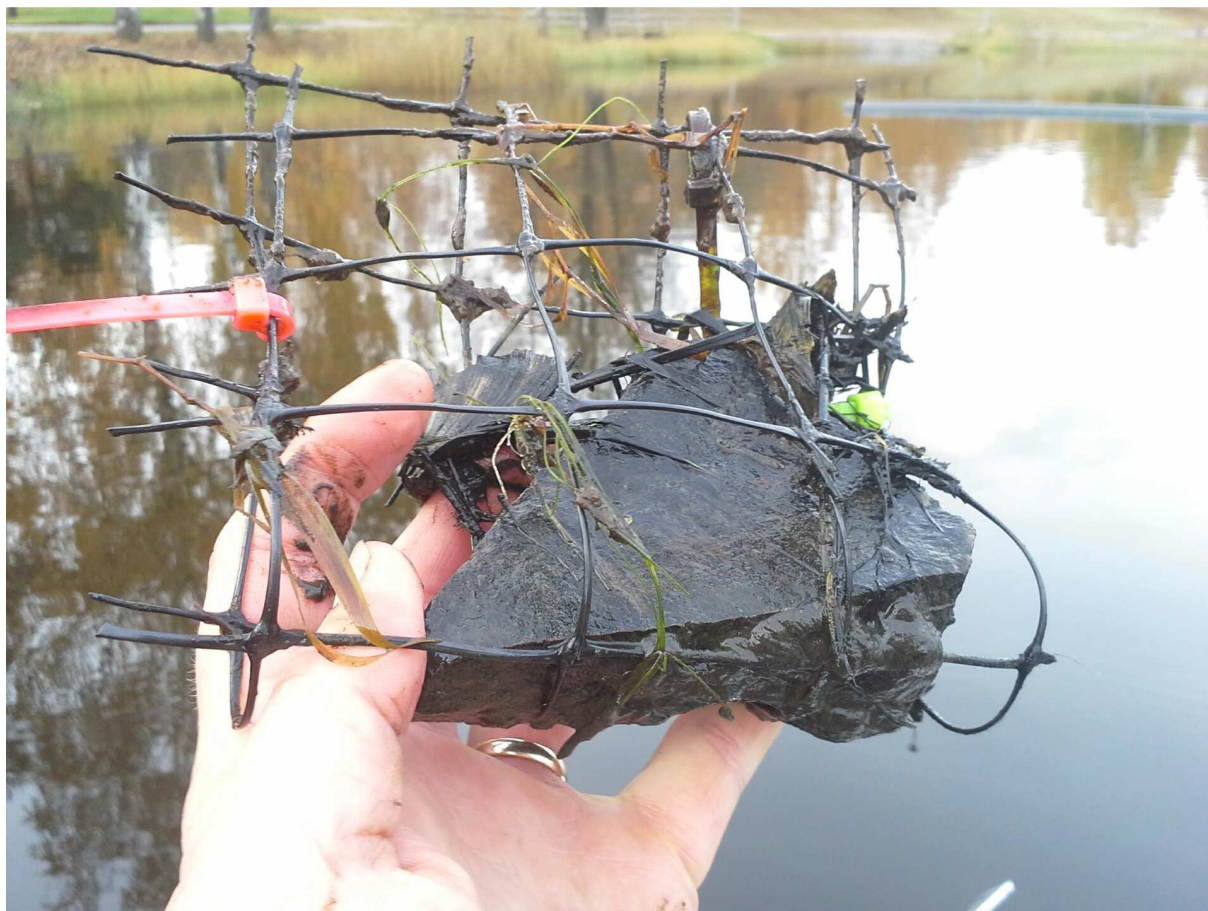
Foto 9. Nitellakasse innanför vågbrytarna i Trummen den 31 oktober 2016.

Två av tre (67 %) av "nitellakassarna" innehöll enstaka strån av *Nitella* Foto 9. Den tredje var helt tom.

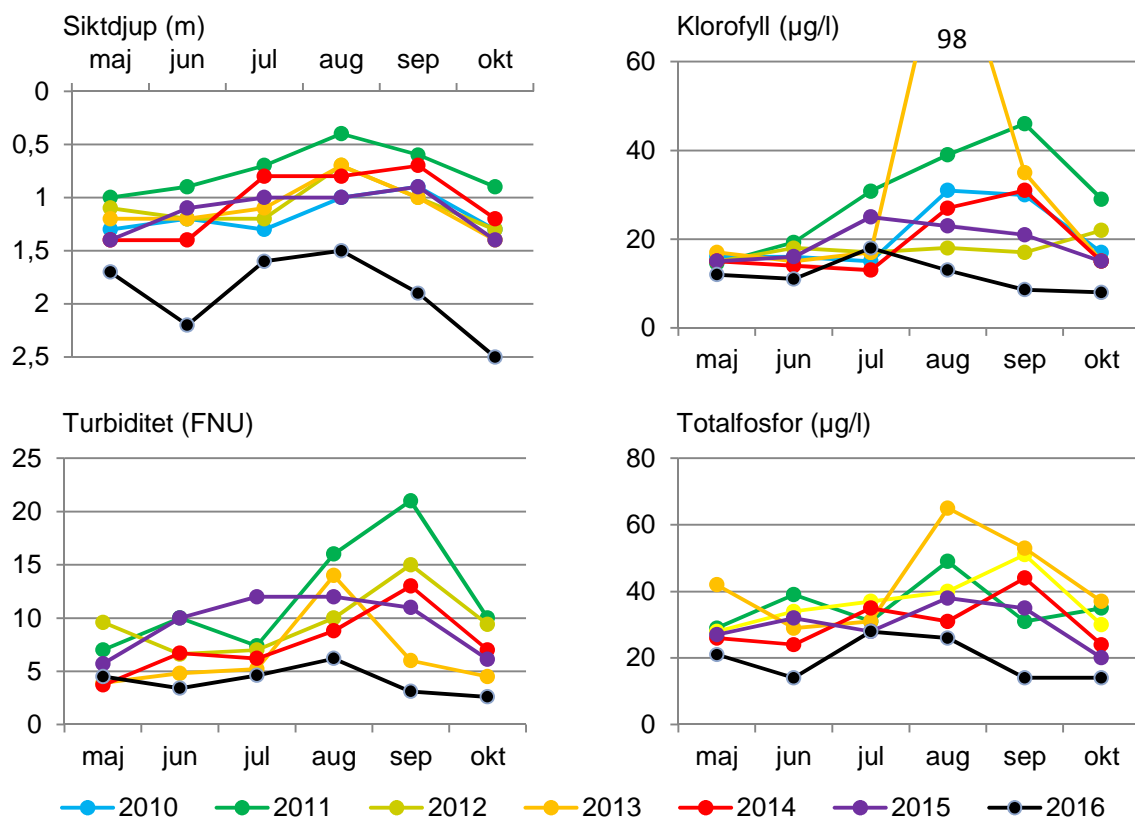
Figur 7. Siktdjup, klorofyll, turbiditet (grumlighet) och totalfosfor i Trummen före (åren 2010-2015) och efter (2016) reduktionsfiske.

I november 2015 samt under våren 2016 genomfördes omfattande reduktionsfiskeri i Trummen för att bl.a. stimulera etablering och tillväxt av undervattensvattenväxter i sjön. Aktuell forskning har visat att överlevnad och tillväxt av såväl etablerade bestånd, som återetableringen av undervattensväxter påverkas negativt via flera olika direkta och indirekta mekanismer från bentivor (bottenlevande) fisk och att även små fiskar har stor betydelse på till exempel ljusklimatet (Badiou and Goldsborough 2016, Gu *et al.* 2016). I Trummen togs totalt 7334 kg vitfisk upp (motsvarar 96 kg/ha, klaravatten.se/blogg/update-växjösjöarna-31312010). De vattenkemiska undersökningarna i Trummen år 2016 visade ett mycket bättre siktdjup i Trummen efter reduktionsfiskeri jämfört med de närmaste åren före reduktionsfiskeri (Figur 28). Siktdjupet var i genomsnitt ca 85 cm större år 2016 jämfört med åren 2010-2015. Även andra parametrar som klorofyll, turbiditet (grumlighet) och fosforhalter visade samma tydliga förbättring.

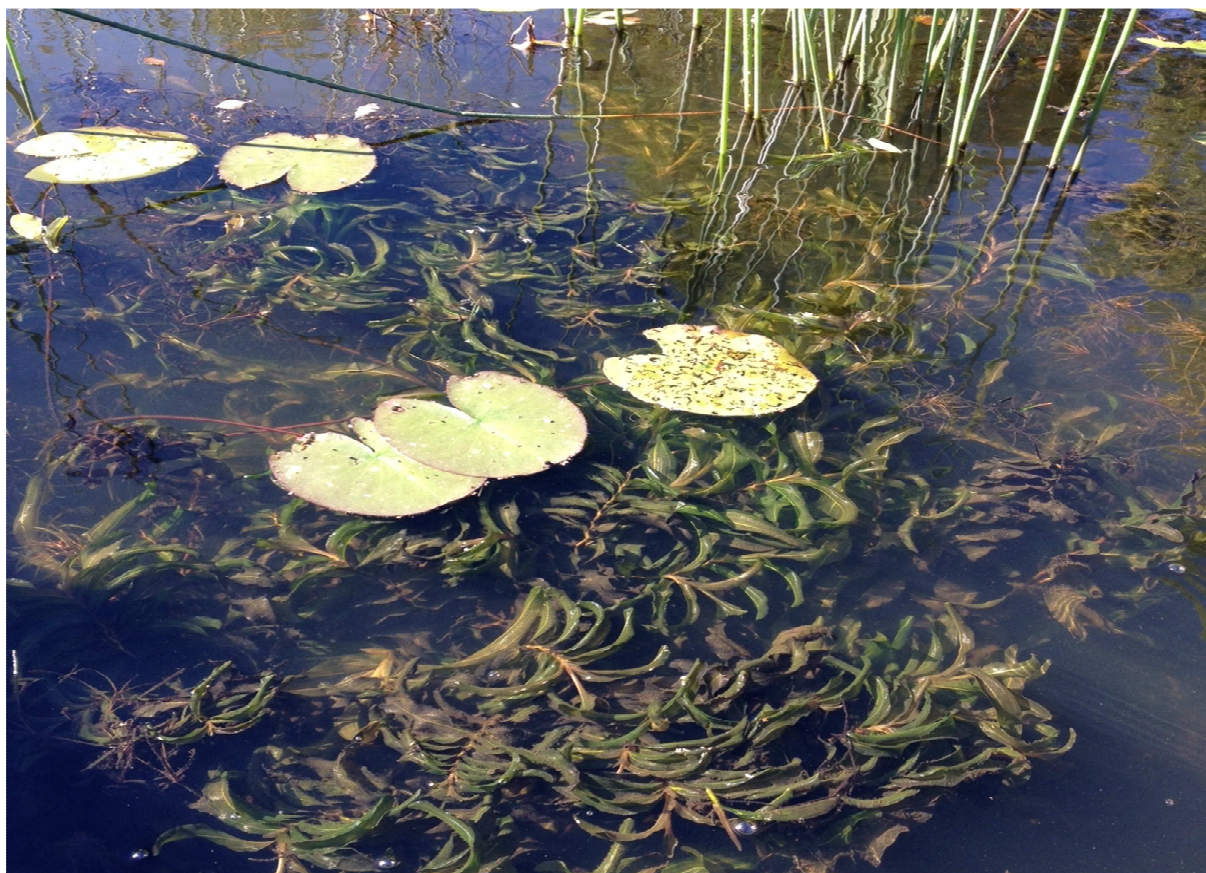
Foto 10. Långnate vid Trummens utlopp nedströms skibord.
