Utredning fiskbestånd och annan skyddsvärd fauna, Petgårde kanal på Öland

Inom projektet "Blivande Bevattningsamfällighet i Petgårdekanalens avrinningsområde Borgholms kommun"

Version 3

Carl-Johan Månsson, Fiskerikonsulent och Biolog

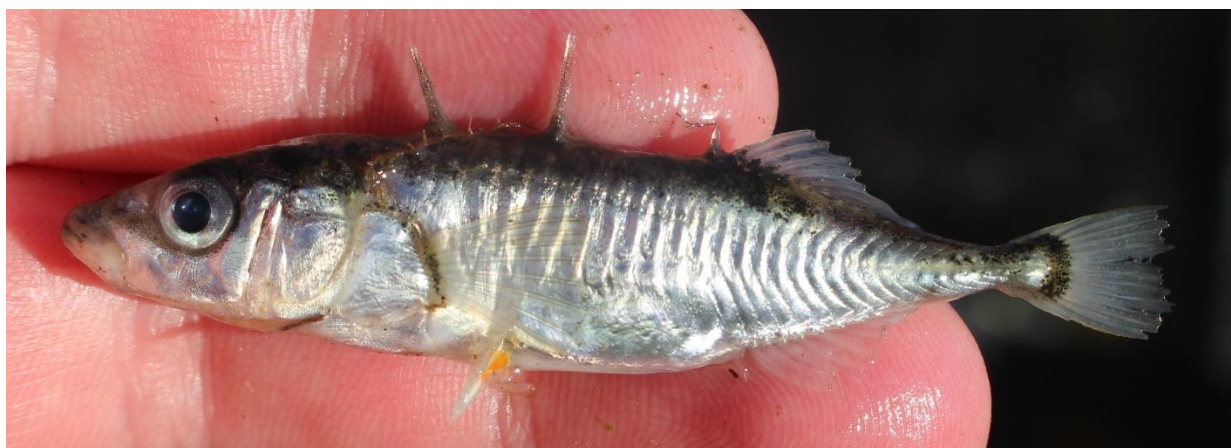
Storspigg från Petgårde kanals nedre del. Spiggen är troligen en av flera faktorer till att gäddbeståndet minskat runt Öland.

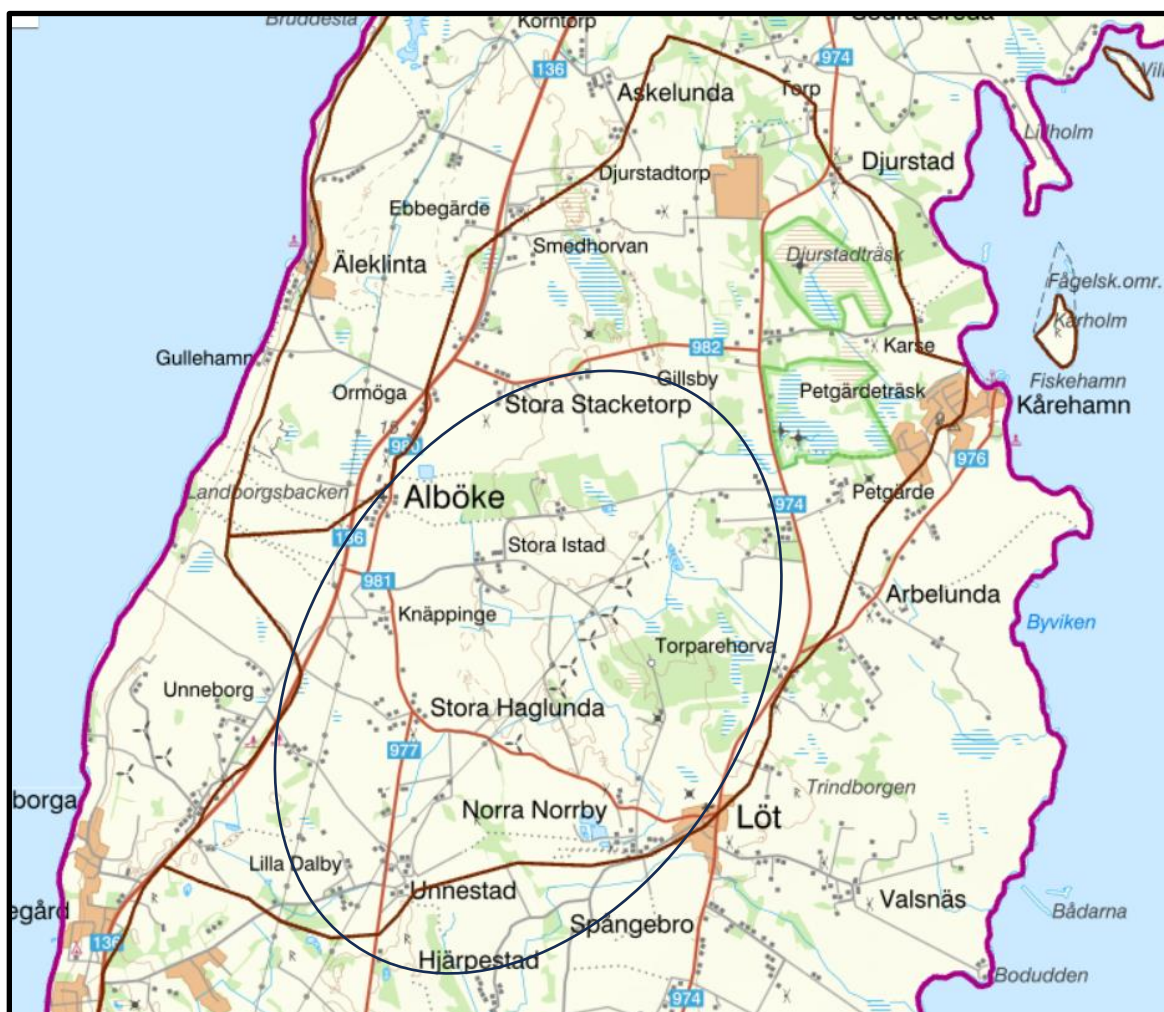
Projektområdet inom den södra halvan av Petgärde kanal.

Detta projekt omfattar fyra dikningsföretag i den södergående fåran, alltså vars vatten som rinner ut till Petgärde träsk. Ytan på vattensystemet är ca 2000 hektar. Kanalen rensades mellan Dalby och Petgärde träsk senast åren 2015/2016. Projektområdet och dikningsföretagen redovisas nedan.

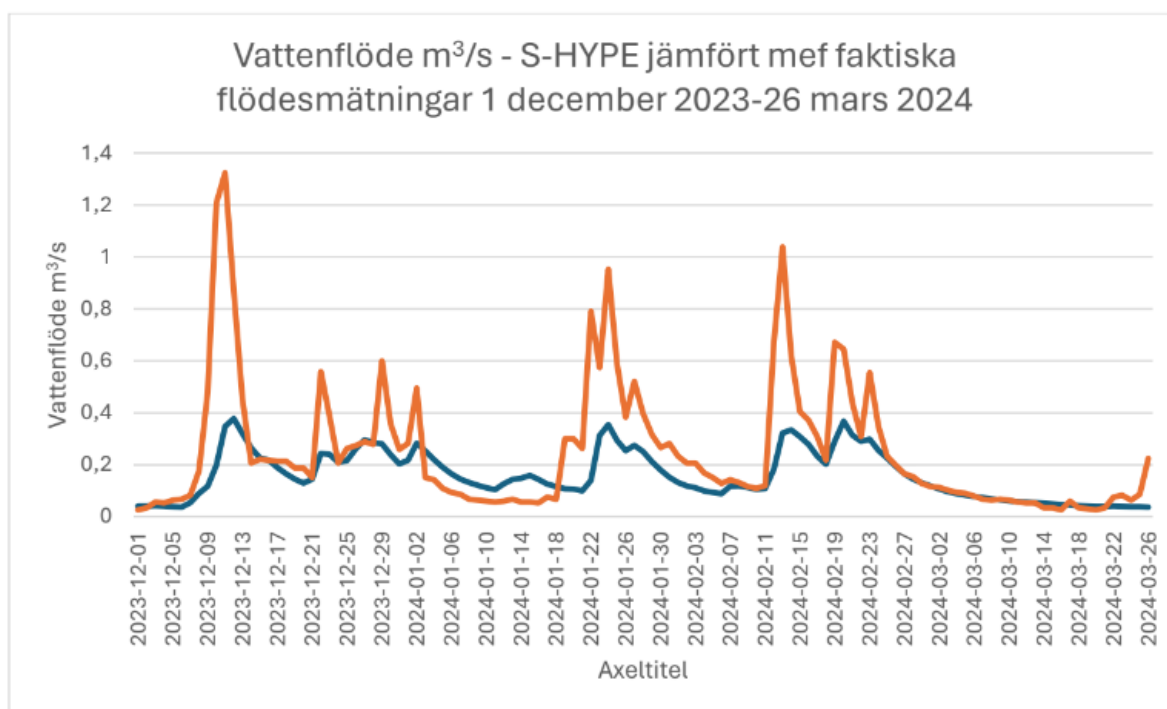
Faktiska mätningar orange kurva och modellerade data på blå kurva. Data från Hushållningssällskapet och SMHI.

Inom utredningen kring projektet har flöden mätts med en automatisk flödesmätare som mätt kontinuerligt vid vägbron norr Pilmossen. Den insamlade data visar att flödestopparna är betydligt högre än vad de modellerade data är. Istället för toppar på 300-400 l/s visar de faktiska mätningarna runt 1m³/s. Detta visar att det finns mer vatten i systemet än vad SMHI:s data visar.

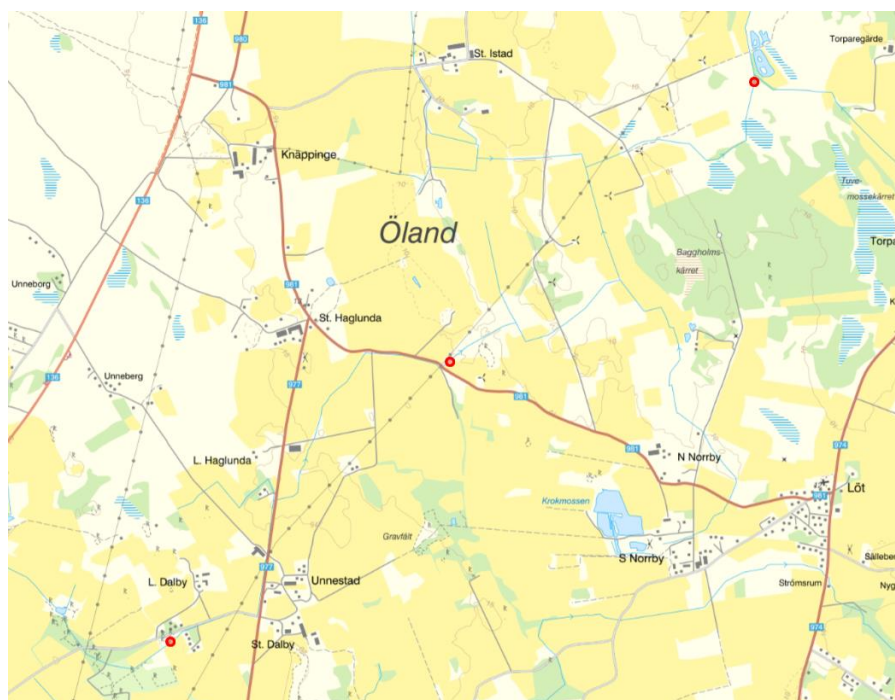
Korta strömsträckor med botten som innehåller sten och grus och något lägre rensningspåverkan.

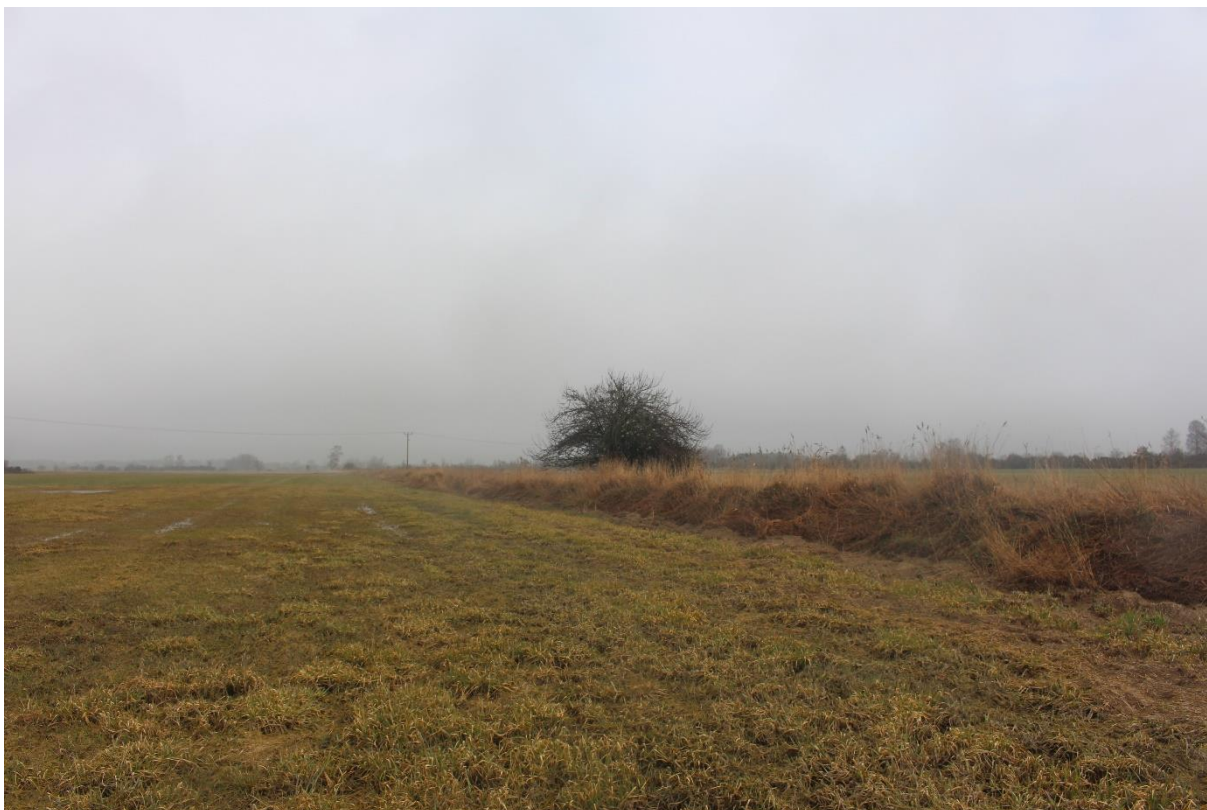
Kraftigt rensad och invallad sträcka vid Istad.

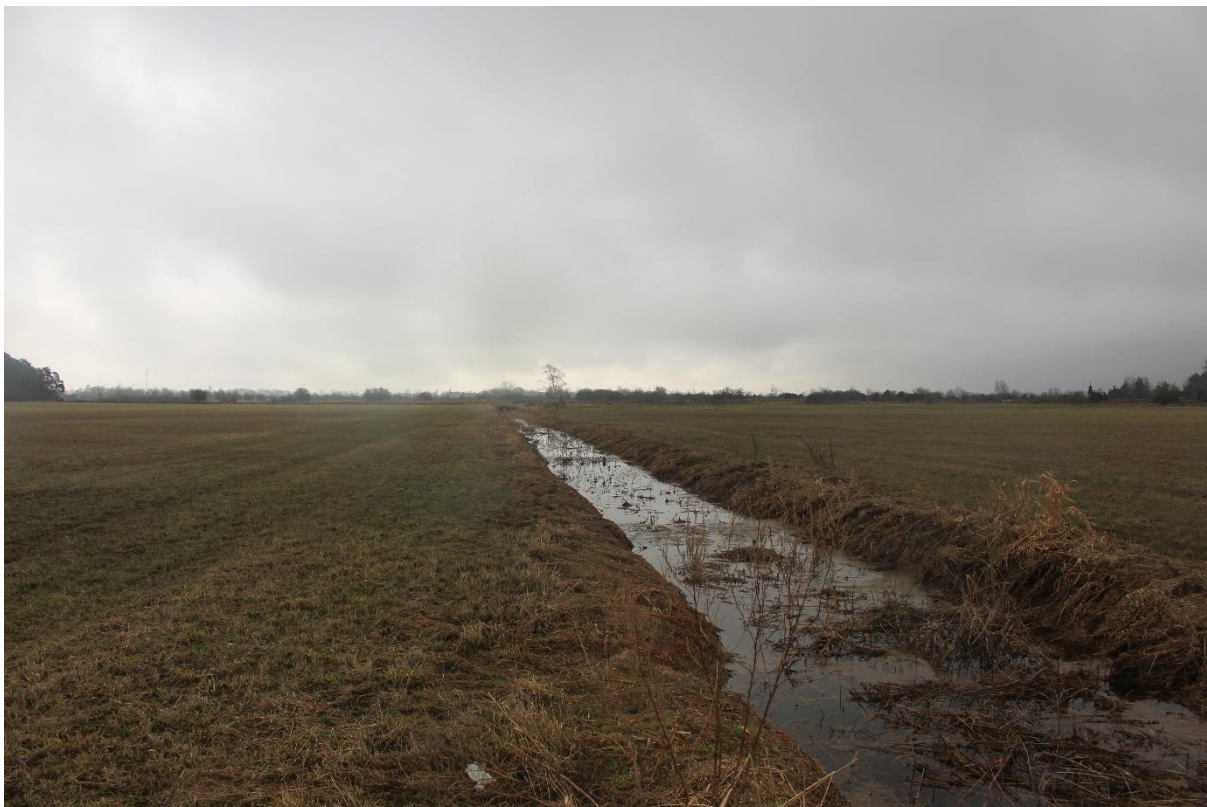
Raksträckan vid Bremossen är en mycket påverkad sträcka med omfattande igenväxning.

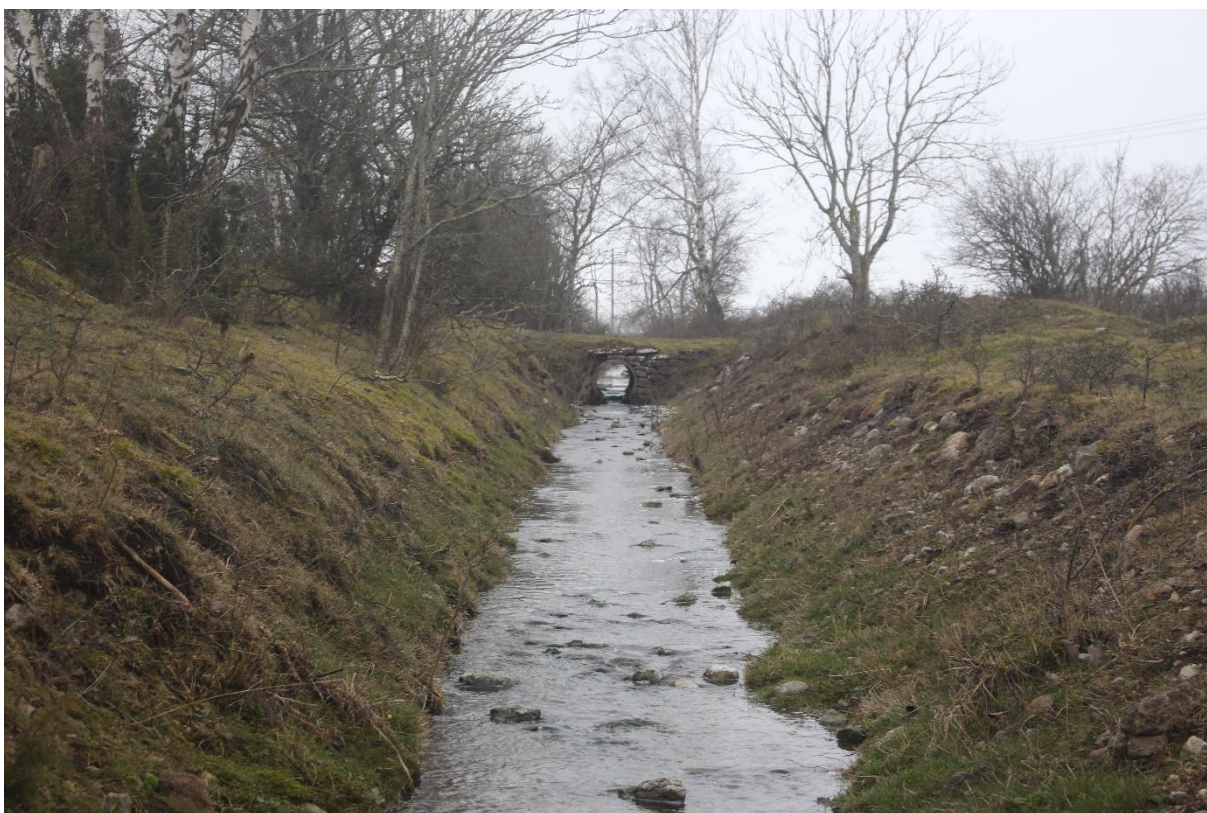
Något mer strömsatt sträcka vid den mindre asfalterade vägen vid Pilmossen.

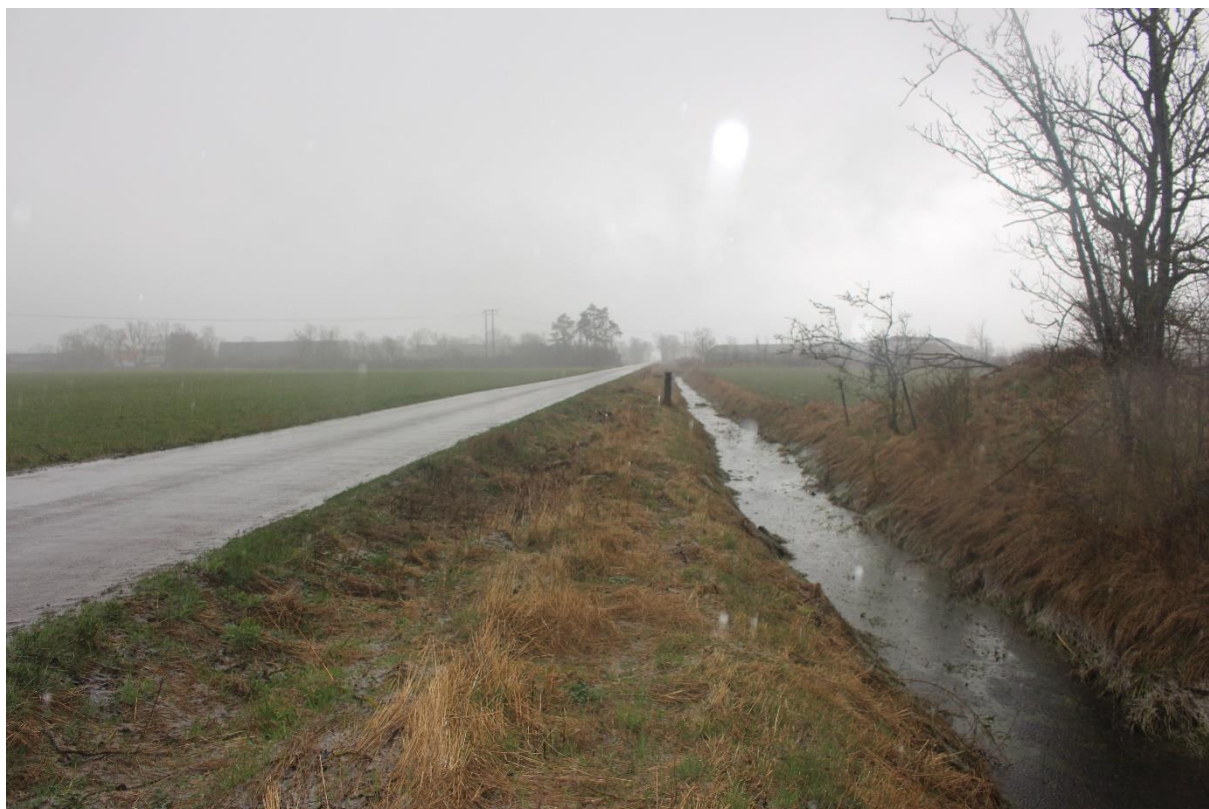
Sträckorna runt Lilla Haglunda.

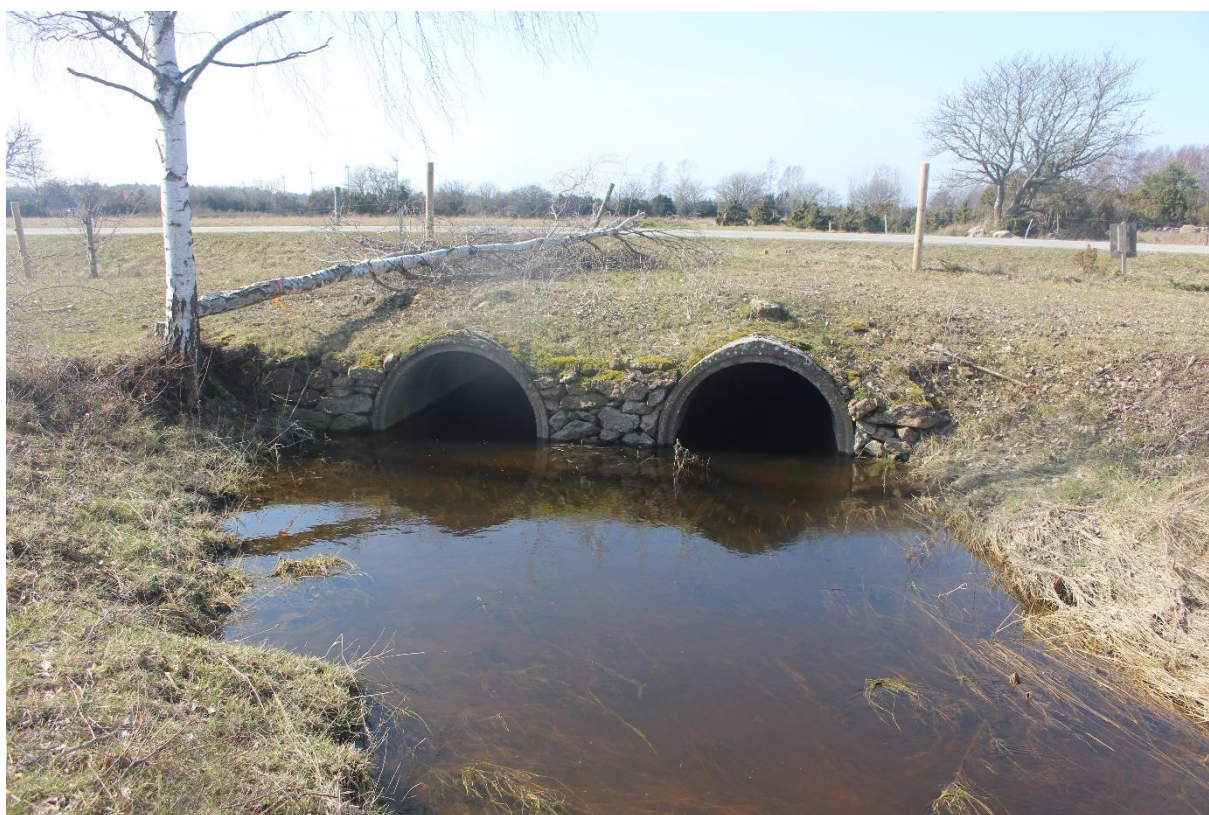
Vägtrumorna strax uppströms Petgårde träsk.

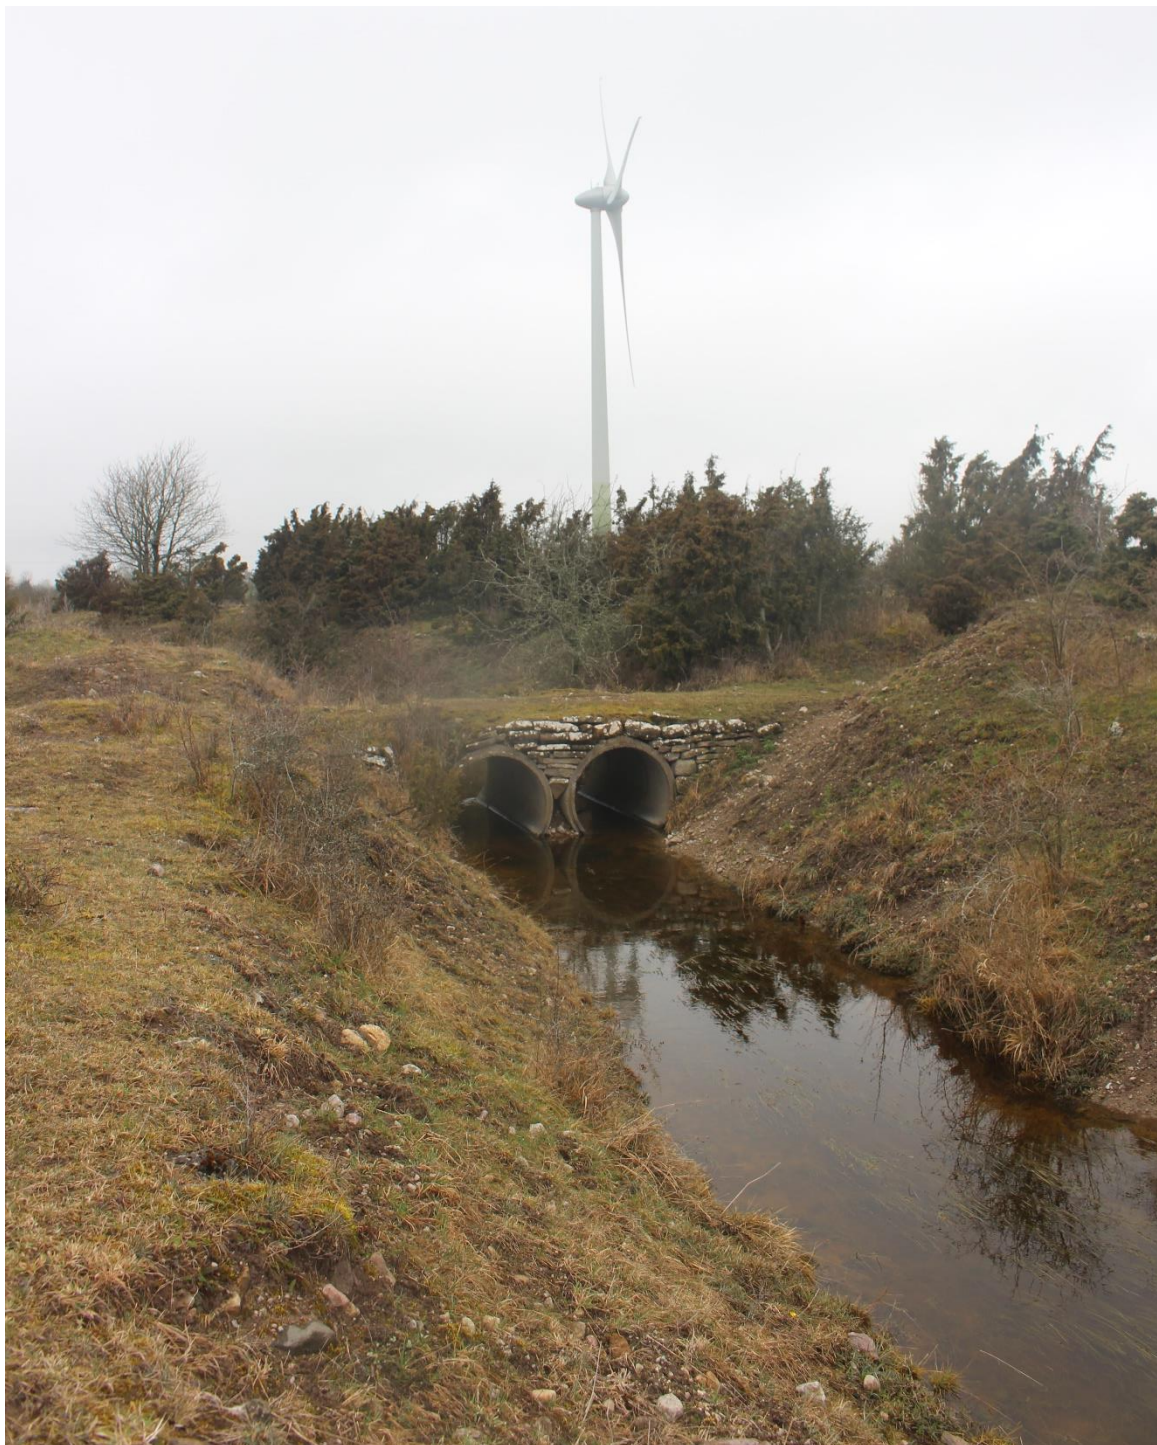
En talande bild och klassisk modell för vattendrag på Öland. Rörtrummor med kalksten ovan, rensmassor intill, enbuskar, och vindkraftverk i bakgrunden. Detta är vid Istad.

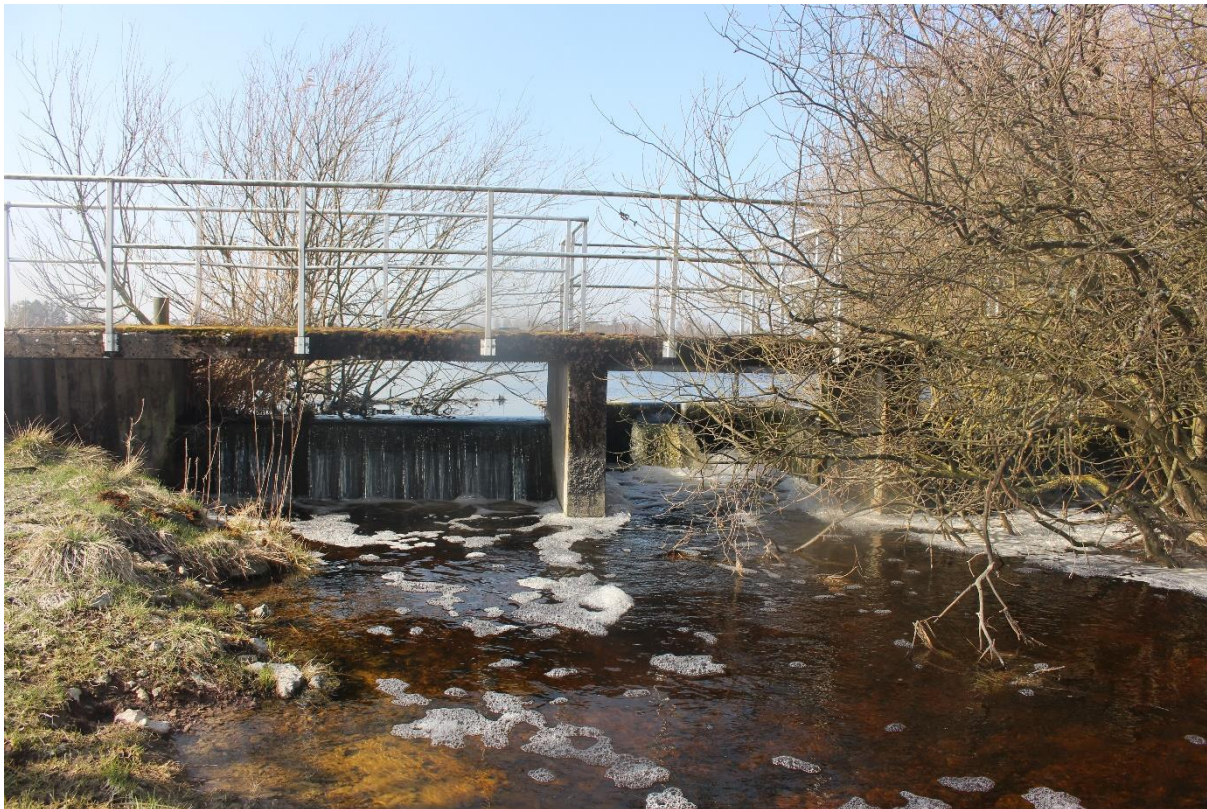
Utloppet och dämnet vid Petgärde träsk 27 mars 2024.

Den 27 mars 2024 var Petgärde träsk helt uppfyllt, ca 35 hektar vattenyta. Vatten rann över hela den gjutna dämmesdelen i utloppet. Trots bra flöde observerades ingen gädda nedströms dämnet. Nedströms dämnet finns ett långt parti med mycket tät vass som kan innebära att gäddans vandring försvåras. Uppströms Petgärde träsk rann det mesta vattnet i kanalen via den norra fåran. Vid vägen finns två trummor.

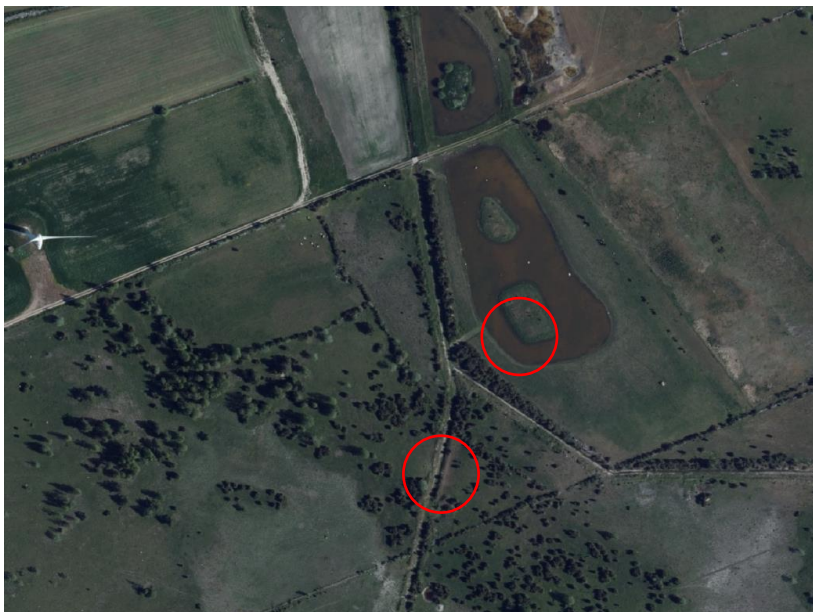
Observationer av ägg från långbensgroda 25 mars 2024.

Det finns värden i kanalen idag i form av lekvatten hos långbensgroda. Långbensgroda har landets starkaste fäste på Öland och är rödlistad som NT, nära hotad. Den är på intet sätt ovanlig för Öland som helhet men kräver skyddsmått vid olika exploateringar. Det är ganska få fynd gjorda från området Kårehamn-Dalby (se fyndkarta nedan). Två äggklumpar observerades vid Istad, varav den ena hade lagts i kanalen vilket är intressant. Den andra var lagd i dammen. Det är intressant att undertecknad noterade romklumpar i samma område 2014, alltså för 10 år sedan. Då fanns 30 äggklumpar från långbensgroda, i flera våtmarksdelar, som 2024 endast höll 1 äggklump. 2024 genomsöktes alla vattendelar och det skulle kunna vara en försämring i området.

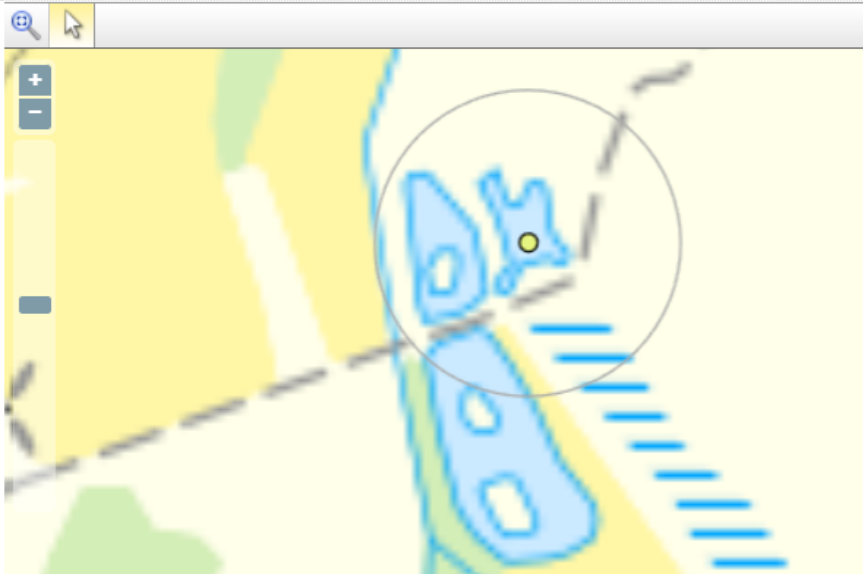
Fynd av långbensgroda, från Artdatabanken och Artportalen.

LOKALNAMN:	Istad öst våtmark
KOORDINATER:	O1562554, N6313327 (±100m) RT90 2.5 gon
NOGGRANNHET:	±100 meter

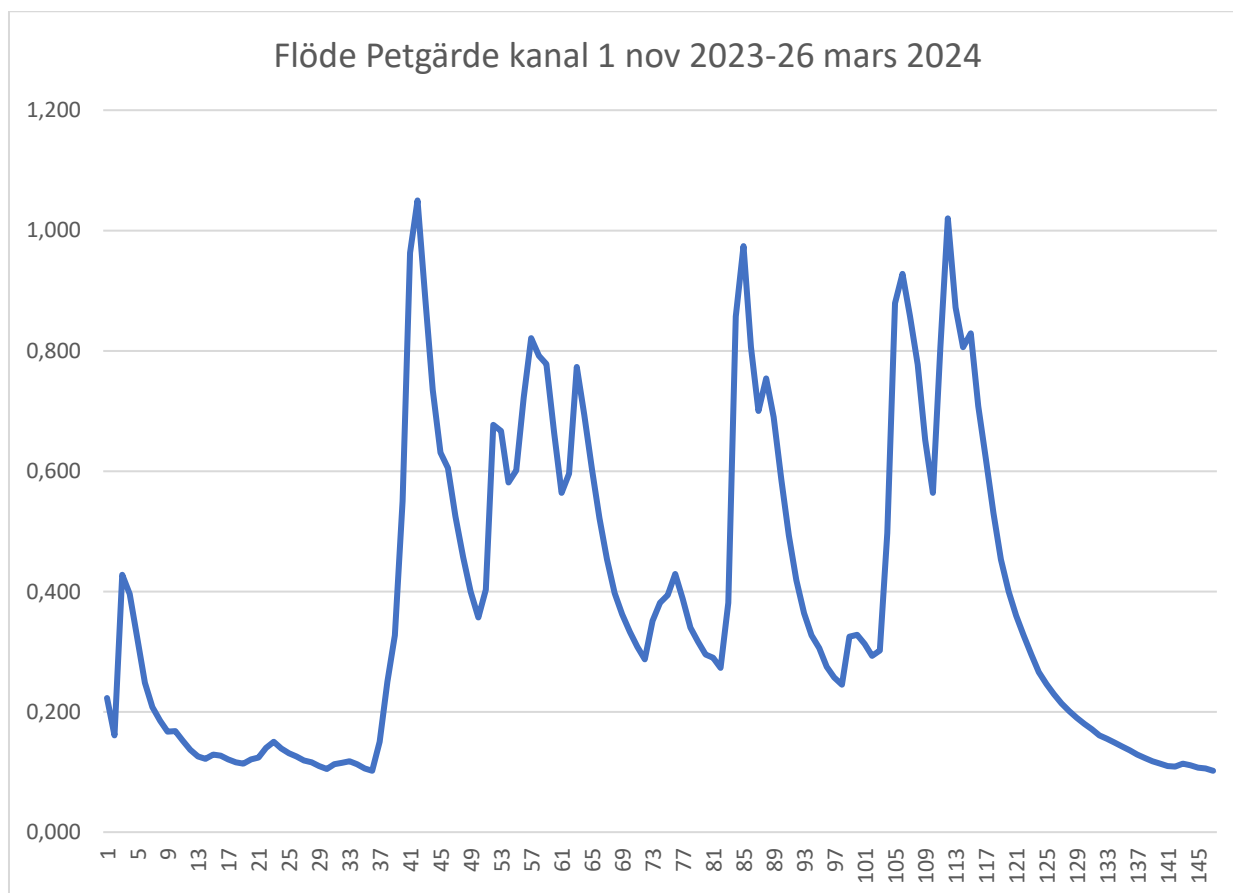
medel	0,384
min	0,102
max	1,050

Flöde i Petgårde kanal november 2023-mars 2024 redovisas nedan. Data avser SMHI:s modellerade flödesdata.

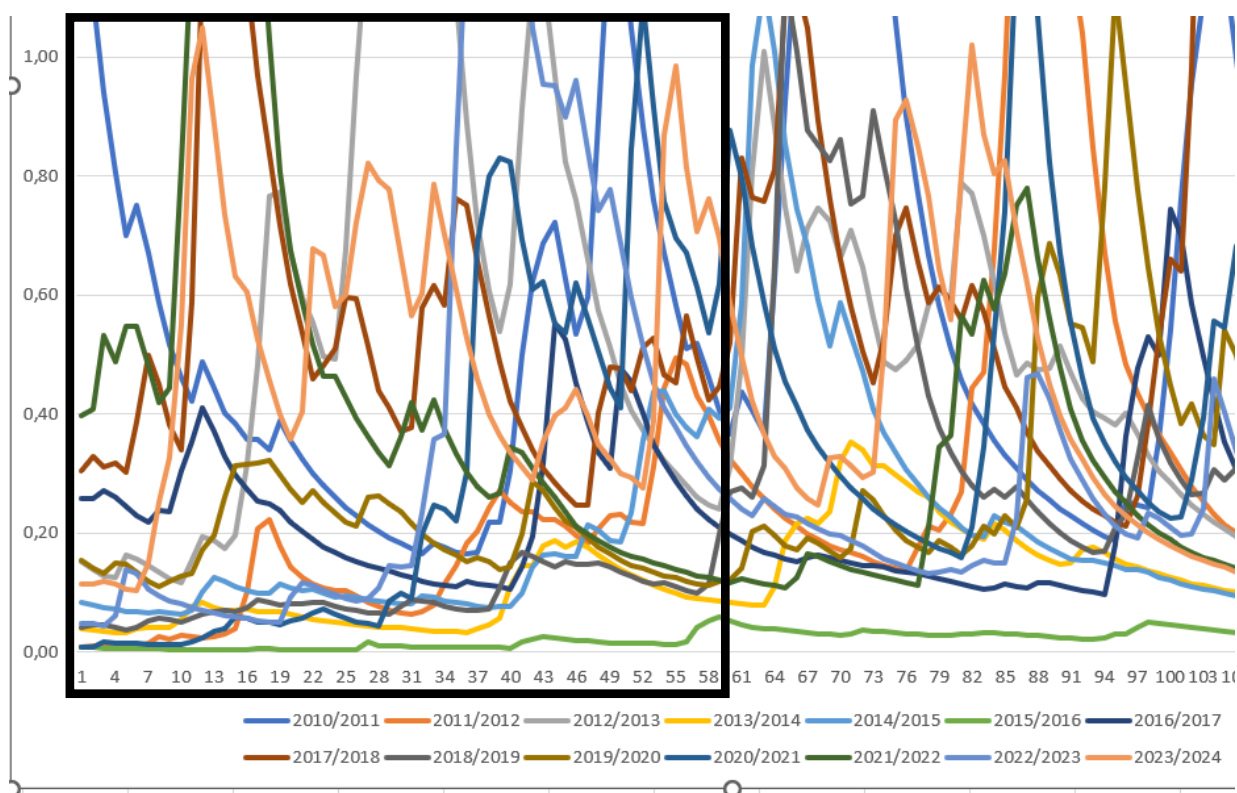
14 vintersäsongers flöde december-mars och december-januari inom rutan. Notera speciellt de låga flödena 2015/2016 och de höga flödena 2023/2024.

Om vi riktar in oss på december och januari månad då uttag kan göras och ser tillbaka på 14 säsonger så innebär detta att uttag, för att bevattna och för att bibehålla biologin, kunde ske vid 10 säsonger. Säsongerna 2013/2014, 2014/2015, 2015/2016 och 2018/2019 var flödet alltför litet under december-januari och därmed inte lämpligt att ta ut. Det har varit lämpligt att ta ut vatten under december-januari merparten av år.

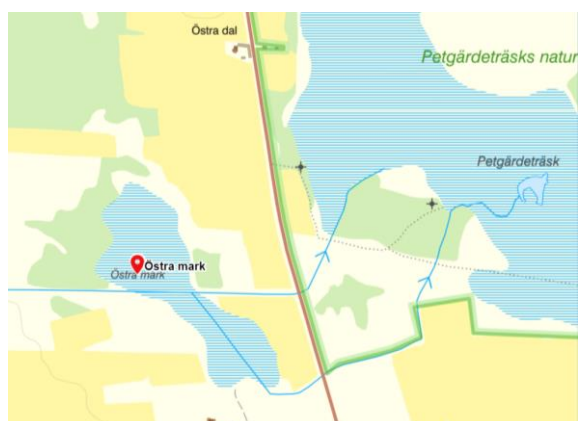
-Det finns framtagna förslag på att skapa en våtmark strax uppströms Petgårde träsk. Detta vore en bra åtgärd i avseende näringsfälla innan vattnet når Petgårde träsk. Området visas på kartan nedan. Länsstyrelsen Kalmar undersöker hur man kan gå vidare med en åtgärd.

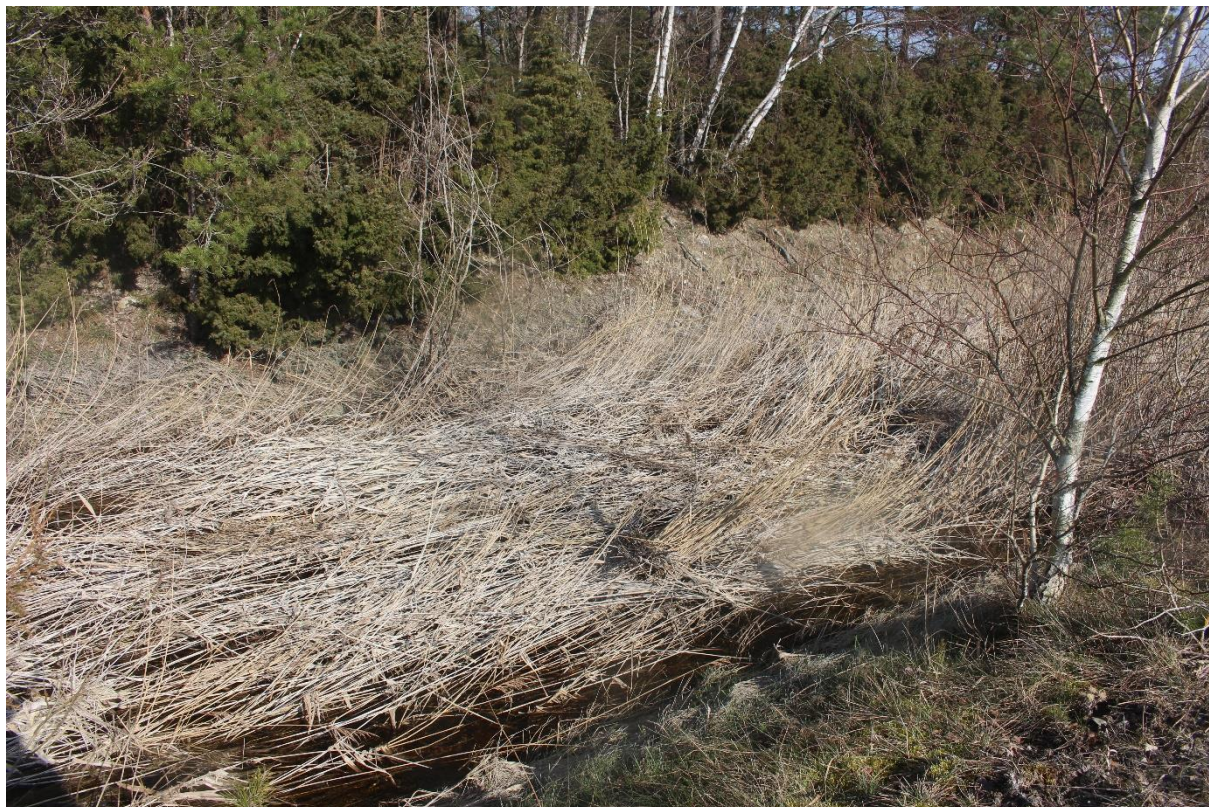
Enorm vasstillväxt nedströms dämnet.

-I utloppsdelen nedanför dämnet finns mycket kraftig vass som kan göra sträckan svårforcerad för gädda. Sträckans vass bör glesas ut.

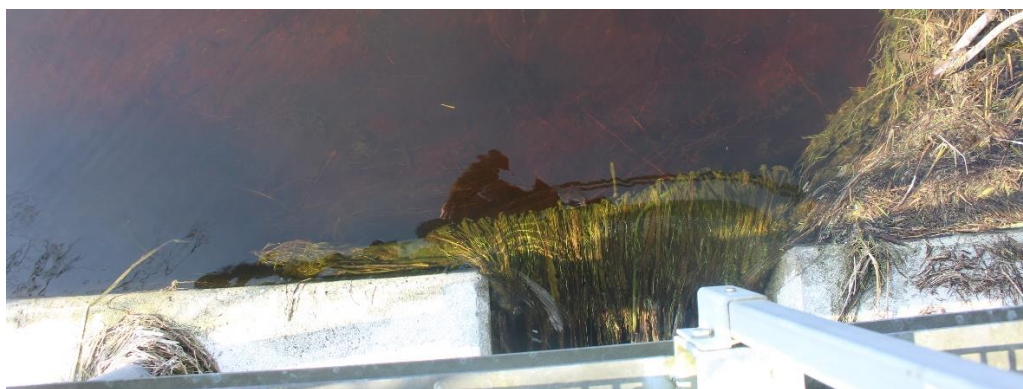
Det nedsänkta utskovet i utloppet av Petgårde träsk är inte anpassat i sin form för att bibehålla vattnet.

lyckas passera dämnet. Ett problem med utloppet är att det är ett fyrkantigt avlopp och inte ett v-format. Detta gör att vattnet rinner ut snabbt och sänker av våtmarken.

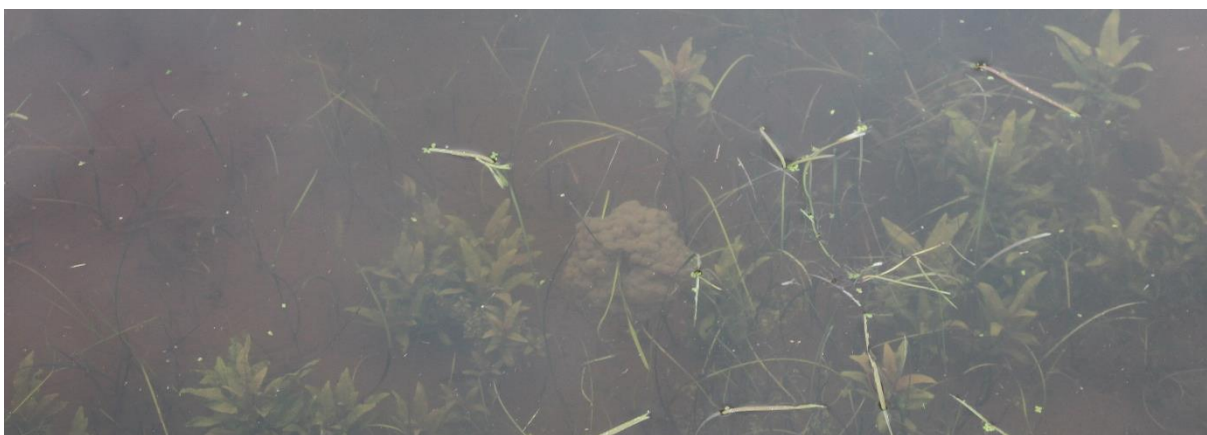
Äggklump lagd av långbensgroda i kanalen 2024. Vattendjupet var ca 3-4 dm och äggen var lagt ca 5-10 cm under ytan.
