Från torrläggning till blötläggning

– hur ser vi till att även vattnet får plats
i landskapet?

*John Strand,
Hushållningssällskapet i Halland*

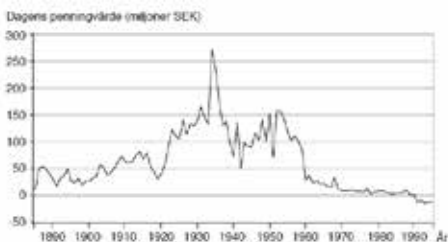
Figur 2. Ekonomiskt stöd till upptorkning av jordbrukslandskapet (positiva belopp) minskat med stöd till återskapande av våtmarker (negativa belopp). Att kurvan går under noll 1990 innebär alltså att vi sedan dess satsar mer medel på blötläggning av landskapet än på utdikning. Figuren kommer från SLU:s *Fakta Jordbruk*, Nr 20, 1999 (Markus Hoffman m.fl.).

Idag är det svårt att föreställa sig hur landskapet såg ut på 1800-talet när det gäller vatten. För att få en uppfattning om det kan man bege sig till östra Polen där det hydrologiska landskapet är i stort sett naturligt fortfarande i stora områden (se Figur 1). Utdikning av våtmarker, kärr och grunda sjöar samt rätning och utgrävning (eller kulvertering) av vattendrag gav ny åkermark som kunde försörja den växande befolkningen i Sverige. Detta kunde genomföras genom mycket stora satsningar från staten. Denna satsning fortgick långt in på 1900-talet, och det är inte förrän de senast 20 åren som det börjat satsas statliga medel på blötläggning i större skala (Figur 2).

Med dagens kunskap om de viktiga nyttor (ekosystemtjänster) vi får av våtmarker, grunda sjöar och vattendrag, satsas det på viss återblötning av landskapet. Vi kan aldrig komma tillbaka till ett hydrologiskt landskap som det såg ut på 1800-talet, och det vill vi knappast heller. Däremot kan vi återskapa en del av det öppna vattnet i landskapet och i så stor utsträckning som möjligt se till att det vi återskapar kan fylla de viktiga funktioner som till stor del gått förlorade, samtidigt som vi har ett rationellt jordbruk och fungerande infrastruktur. Idag anläggs till exempel våtmarker med statligt stöd, och har så gjorts sedan 1990 (se Figur 2).

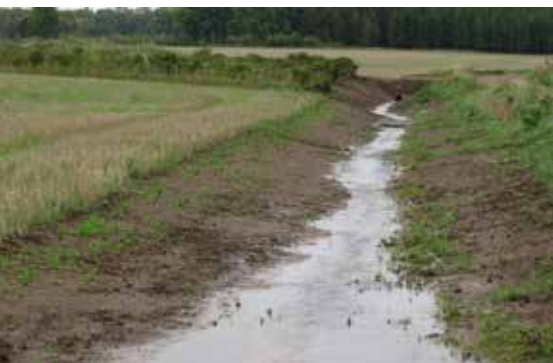
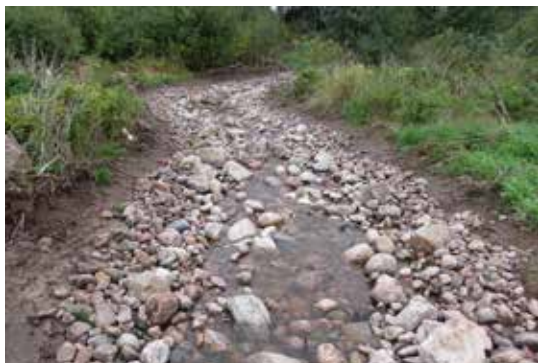
Figur 3. Till vänster: en tidigare kulverterad sträcka har öppnats till ett levande vattendrag i Stjärnarp i projektet LIFE-Goodstream. Till höger: vi har lagt in sten i delar av den nya sträckan som leder in till en nyrestaurerad liten våtmark. Tanken är att det ska gynna fiskvandring och även andra djurarter i Trönningeån. Foto: John Strand.

restaurerat flera våtmarker längs med Trönningebäcken. Där har vi också, tack vare stort markägarintresse, fått möjlighet att testa andra varianter för att öka mängden öppet vatten i landskapet. Till exempel har vi fått tillstånd av markägare att öppna tidigare kulverterade delar av Trönningebäckens biflöden vilket ger ökade möjligheter för fisk och andra vattendjur att vandra längre upp i bäcksystemet (se Figur 3). I projekt Goodstream har vi också kunnat se hur snabbt naturen reagerar på restaureringsarbete eller skapande av nya miljöer. Inventeringar av fåglar,
